KŁODZKO ul. BOHATERÓW GETTA, HARCERZY,
MORCINKA
Inspekcja TV kanalizacji

Protokół z inspekcji

Ulica: Bohaterów Getta	Mapa nr 1:	Właz: S.2
Miasto: Kłodzko	Mapa nr 2:	Właz: S.1
Sytuacja:	Numer video: 1	długość sekcji: 5,05 m

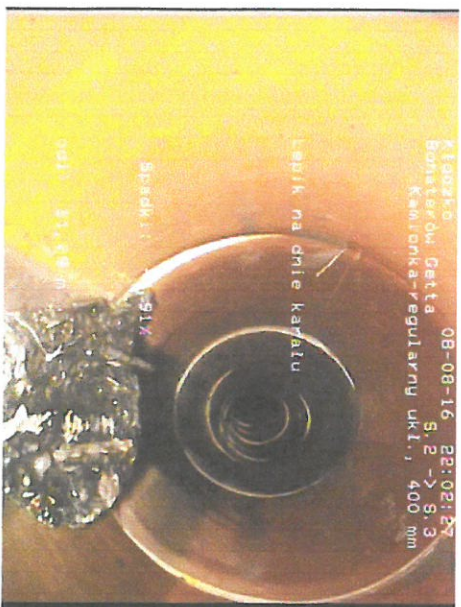
Kłodzko 08-08-16 22:02:27
Bohaterów Getta S.2 -> S.3
Kamionka-regularny ukt., 400 mm
Lepik na dnie kanału
Spadek: -5,14%
odl: 31,49 m

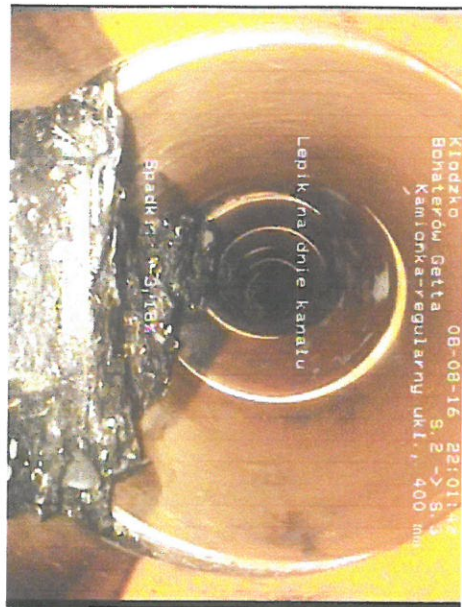
Kłodzko 08-08-16 22:01:14
Bohaterów Getta S.2 -> S.3
Kamionka-regularny ukt., 400 mm
Lepik na dnie kanału
Spadek: -5,14%
odl: 31,49 m

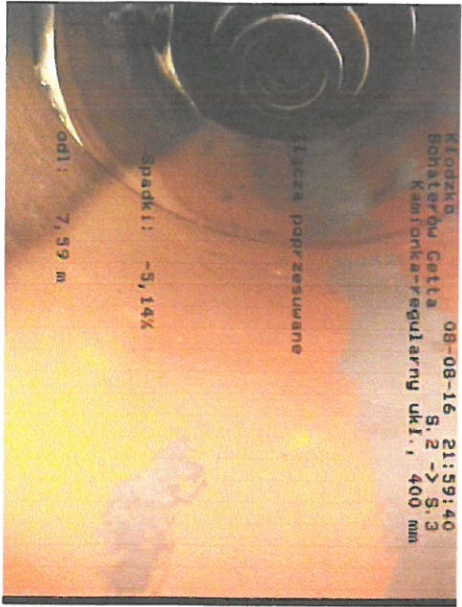
Kłodzko 08-08-16 21:59:40
Bohaterów Getta S.2 -> S.3
Kamionka-regularny ukt., 400 mm
Miejsca poprzęsowane
Spadek: -5,14%
odl: 7,59 m

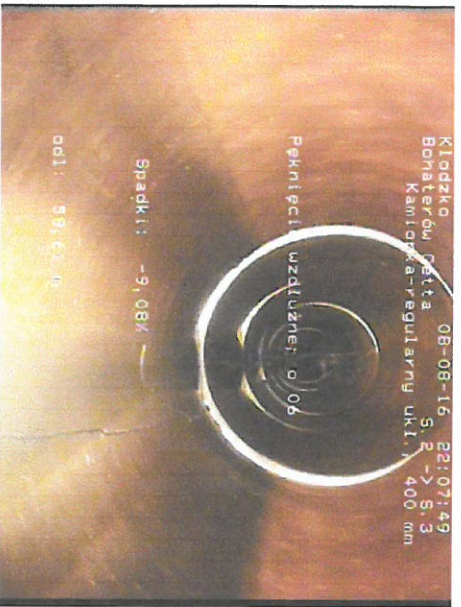
Kłodzko 08-08-16 22:07:49
Bohaterów Getta S.2 -> S.3
Kamionka-regularny ukt., 400 mm
Pęknięcia wzdłużne, o 06
Spadek: -9,08%
odl: 59,61 m

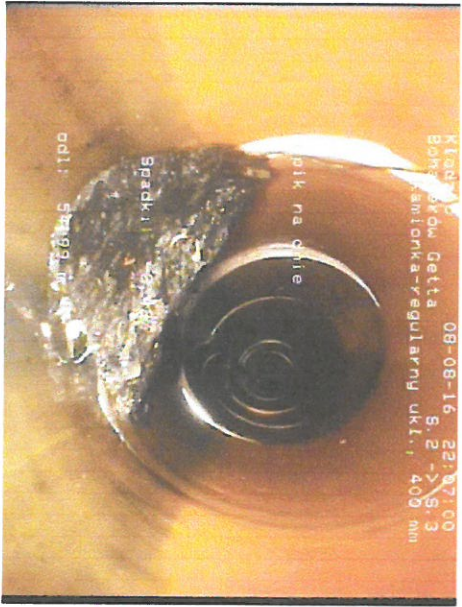
Kłodzko 08-08-16 22:07:00
Bohaterów Getta S.2 -> S.3
Kamionka-regularny ukt., 400 mm
Lepik na dnie
Spadek: -9,08%
odl: 59,61 m

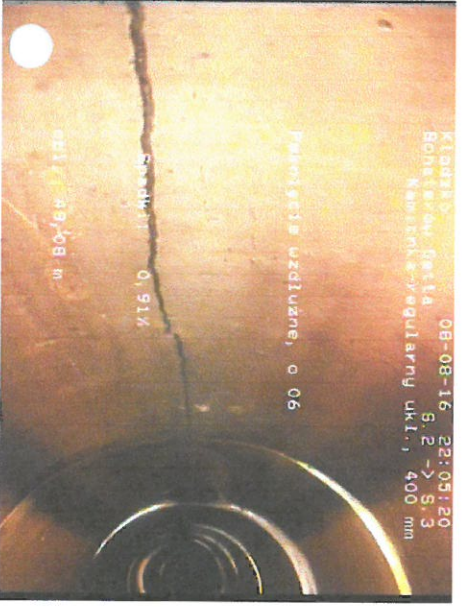
Kłodzko 08-08-16 22:05:20
Bohaterów Getta S.2 -> S.3
Kamionka-regularny ukt., 400 mm
Pęknięcia wzdłużne, o 06
Spadek: -0,91%
odl: 59,08 m

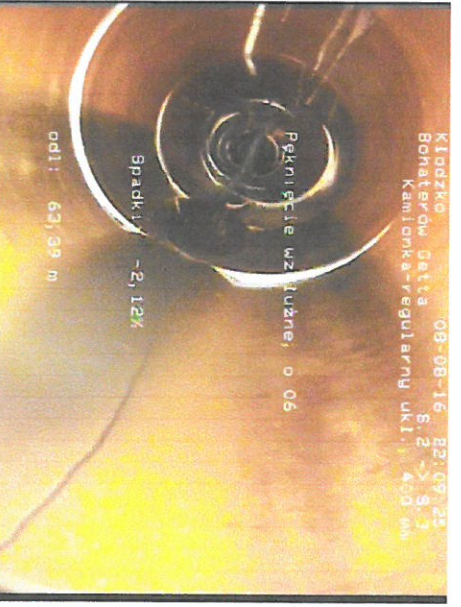
Kłodzko 08-08-16 22:09:25
Bohaterów Getta S.2 -> S.3
Kamionka-regularny ukt., 400 mm
Pęknięcia wzdłużne, o 06
Spadek: -2,12%
odl: 62,39 m

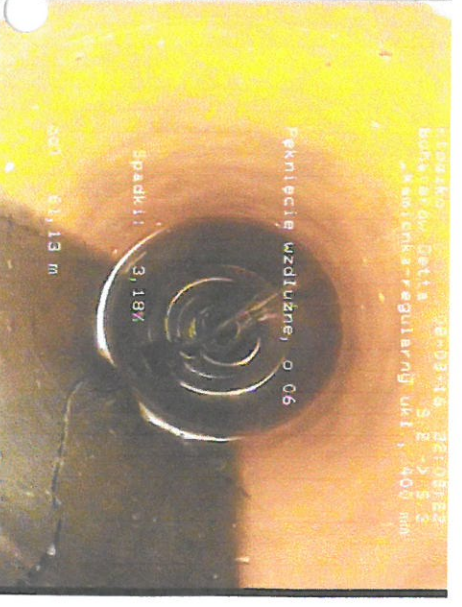
Kłodzko 08-08-16 22:07:22
Bohaterów Getta S.2 -> S.3
Kamionka-regularny ukt., 400 mm
Pęknięcia wzdłużne, o 06
Spadek: -3,19%
odl: 61,13 m
