KŁODZKO ul. ŚLĄSKA
Inspekcja TV kanalizacji

Protokół z inspekcji

Ulica: Śląska	Mapa nr 1:	Właz: S.1
Miasto: Kłodzko	Mapa nr 2:	Właz: S.2
Sytuacja:	Numer video: 1	długość sekcji: 59,18 m

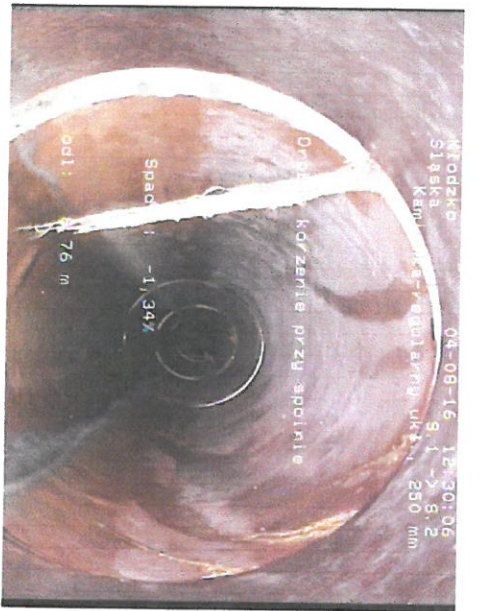
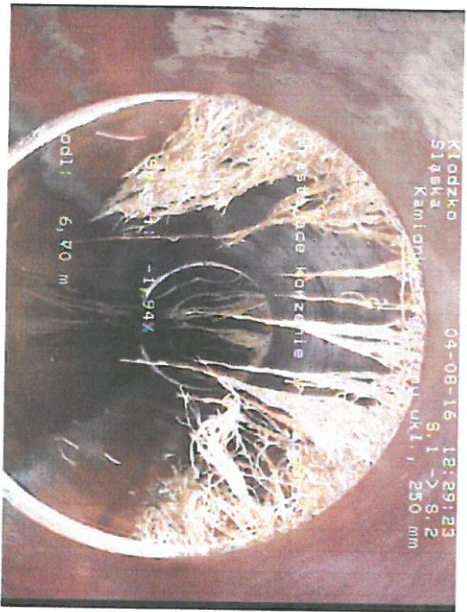
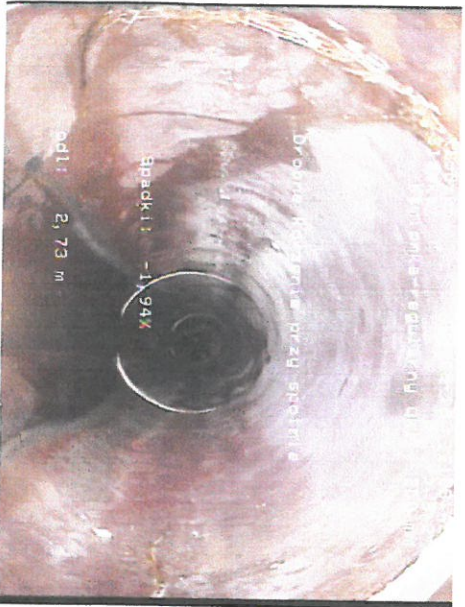
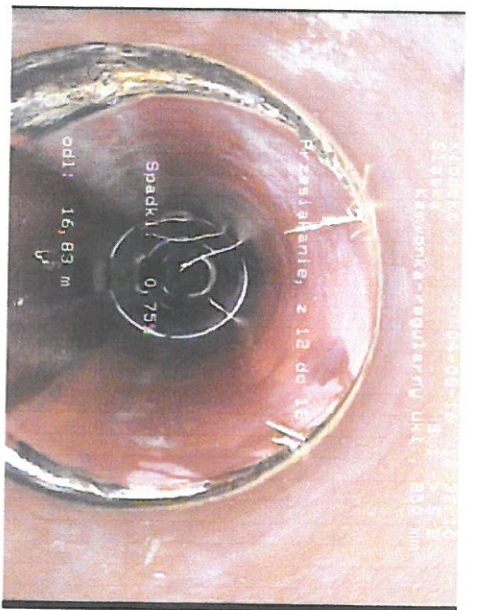
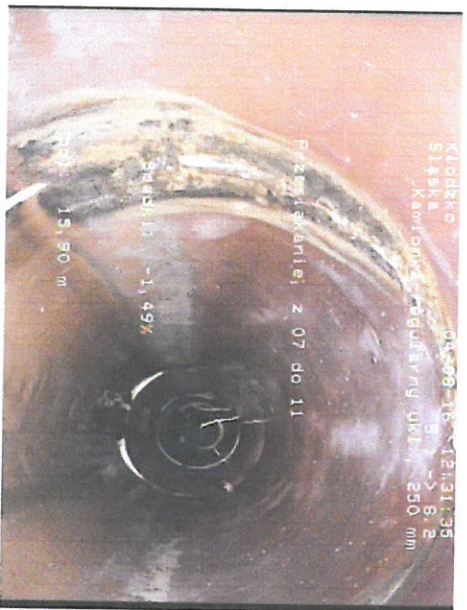
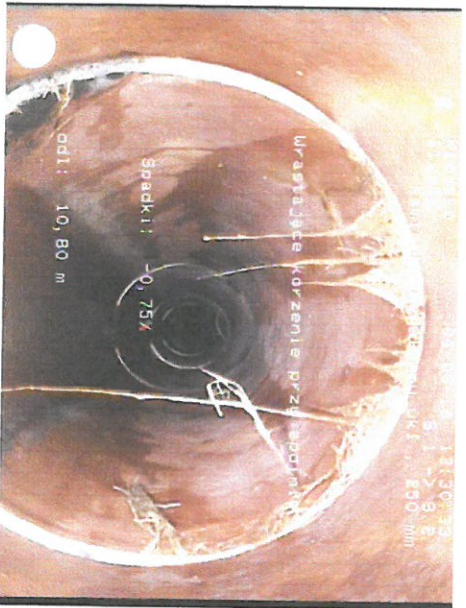
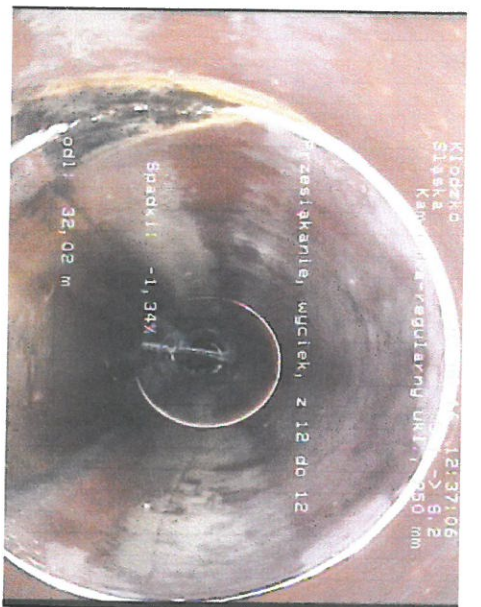
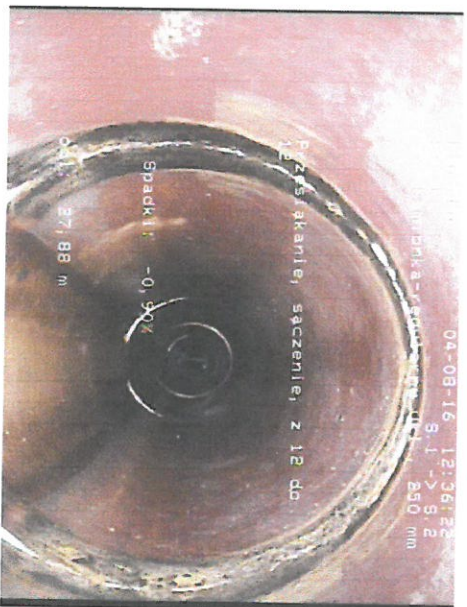
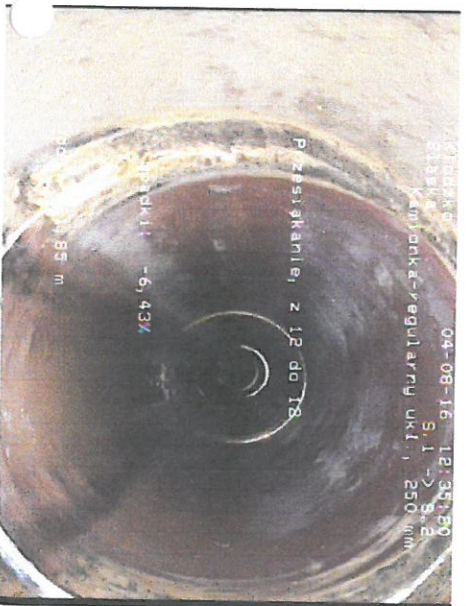
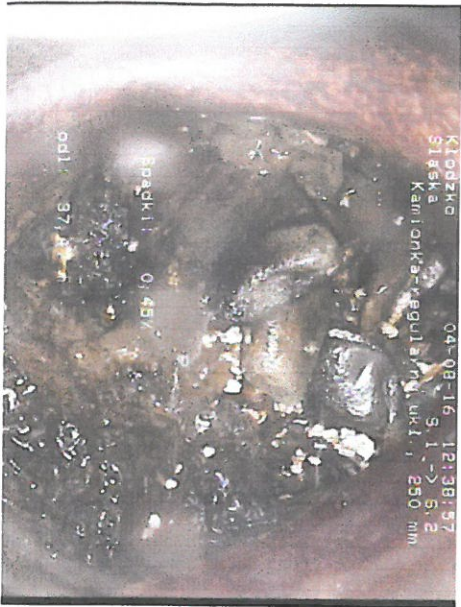
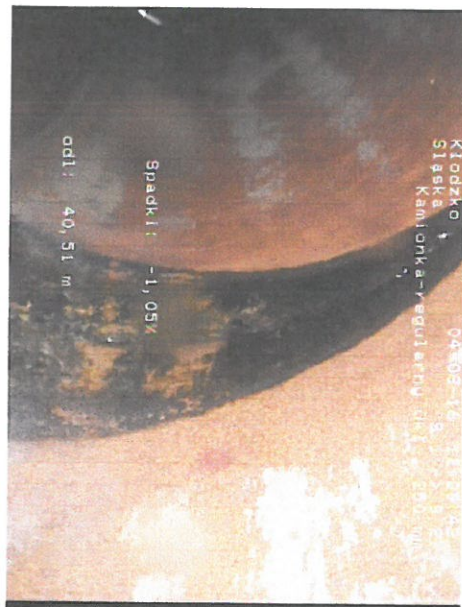
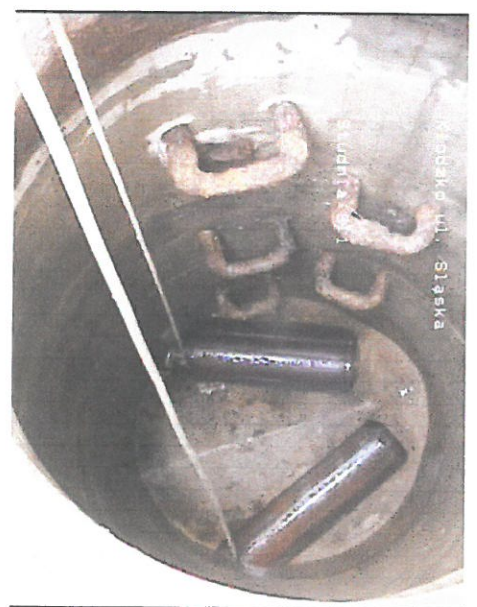
1:450	pozycja	kod	obserwacja	licznik	zdjęcie	poziom
	S.1					
	0,00	ST	Początek inspekcji	00:00:00		0
	2,73	RFJ	Drobne korzenie przy spoinie	00:00:00		1
	6,70	RTJ	Wrastające korzenie przy spoinie	00:00:00		3
	7,97	RTJ	Wrastające korzenie przy spoinie	00:00:00		3
	8,76	RFJ	Drobne korzenie przy spoinie	00:00:00		1
	10,80	RTJ	Wrastające korzenie przy spoinie	00:00:00		3
	15,90	IRJ	Przesiąkanie, z 07 do 11	00:00:00		4
	16,83	IR	Przesiąkanie, z 12 do 12	00:00:00		4
	18,00	RFJ	Drobne korzenie przy spoinie	00:00:00		1
	20,52	GC	Studnia S.1/1 właz pod warstwą gruntu	00:00:00		
	21,85	IR	Przesiąkanie, z 12 do 12	00:00:00		4
	27,88	IS	Przesiąkanie, sączenie, z 12 do 12	00:00:00		2
	32,02	IG	Przesiąkanie, wyciek, z 12 do 12	00:00:00		5
	36,82	CN	Połączenie, o 12, średnica 150 mm	00:00:00		0
	37,47	CN	Połączenie, o 09, średnica 150 mm zawalone	00:00:00		0
	39,33	IG	Przesiąkanie, wyciek, z 12 do 12	00:00:00		5
	40,51	IG	Przesiąkanie, wyciek, z 12 do 12	00:00:00		5

Infiltracja na 80 % złącz

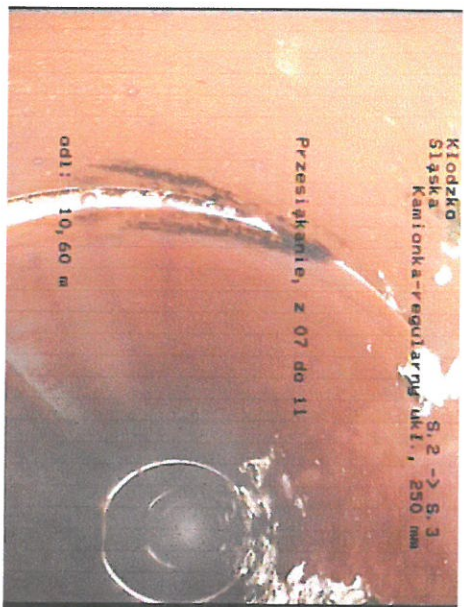
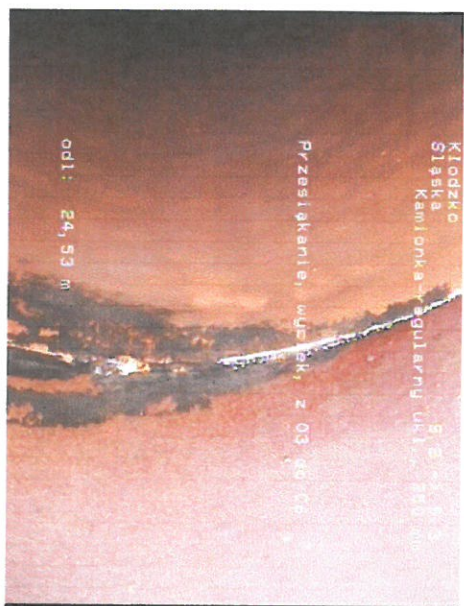
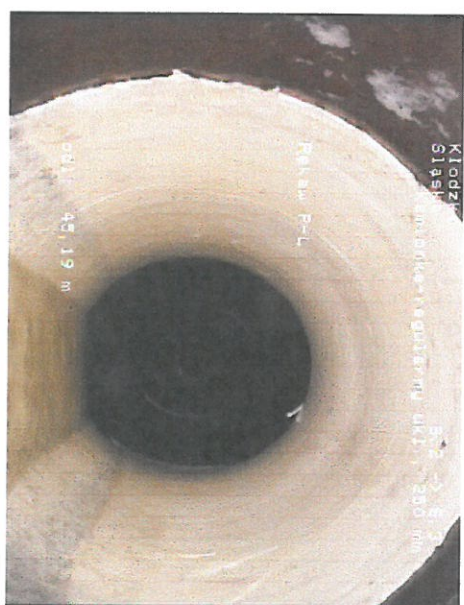
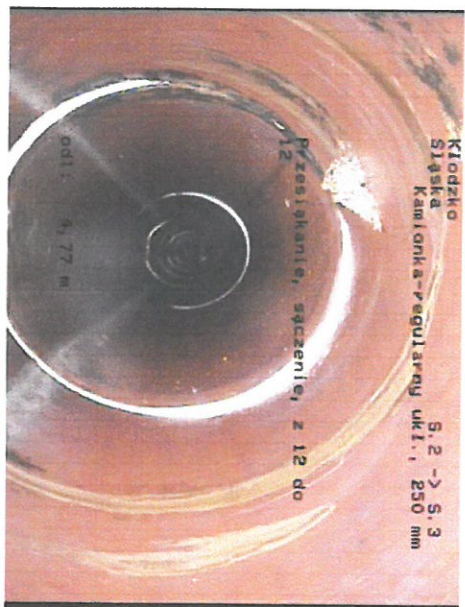
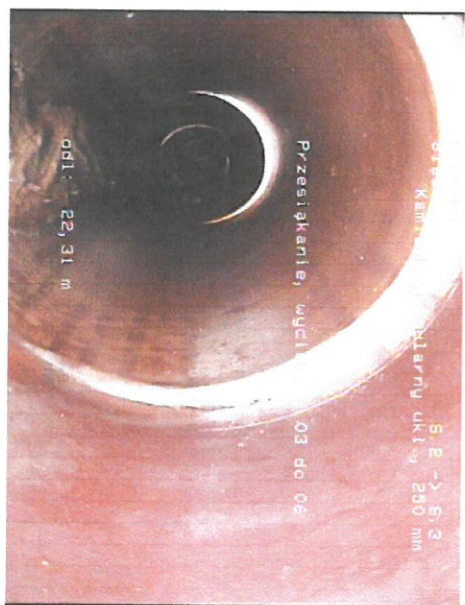
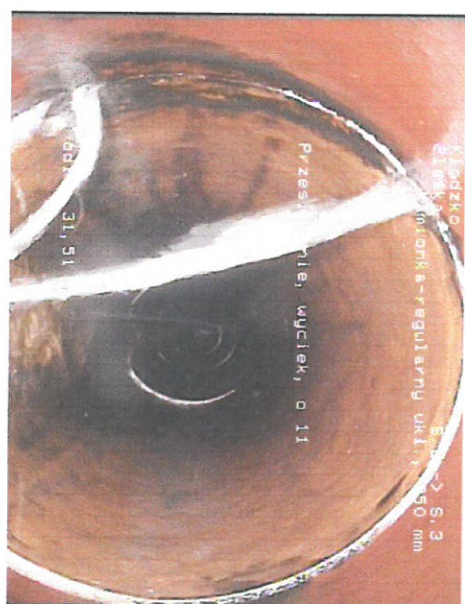
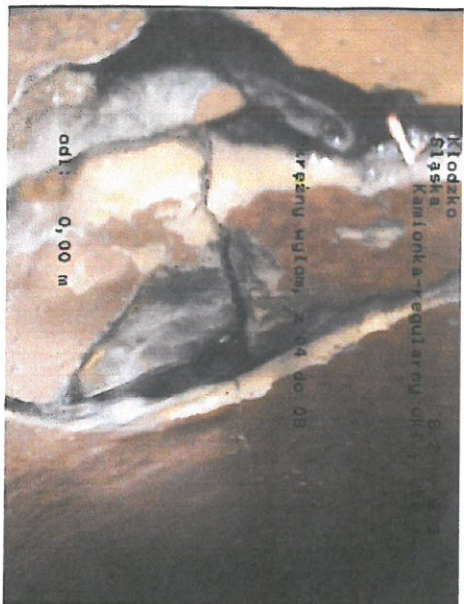
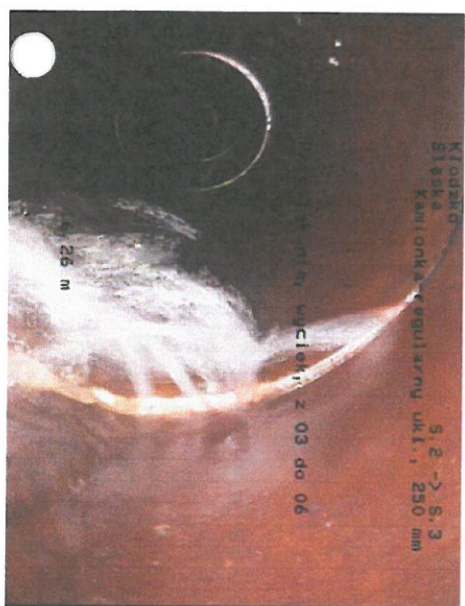
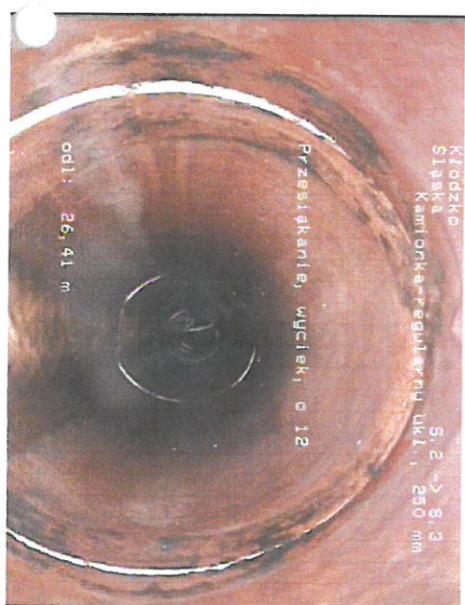
1:375	pozycja	kod	obserwacja	licznik	zdjęcie	poziom
	0,00	ST	Początek inspekcji	00:00:00		0
	0,00	FC	Okrężny wylom, z 04 do 08	00:00:00		3
	4,77	IS	Przeziąkanie, sączenie, z 12 do 12	00:00:00		2
	10,60	CN	Połączenie, o 09 , średnica 150 mm zaślepiony	00:00:00		0
	10,60	IR	Przeziąkanie, z 07 do 11	00:00:00		4
	16,26	CN	Połączenie, o 11 , średnica 150 mm	00:00:00		0
	16,26	IGJ	Przeziąkanie, wyciek, z 03 do 06	00:00:00		5
	22,31	IGJ	Przeziąkanie, wyciek, z 03 do 06	00:00:00		5
	24,53	IGJ	Przeziąkanie, wyciek, z 03 do 06	00:00:00		5
	26,41	IGJ	Przeziąkanie, wyciek, o 12	00:00:00		5
	31,51	IGJ	Przeziąkanie, wyciek, o 11	00:00:00		5
	36,34	CN	Połączenie, o 12 , średnica 150 mm	00:00:00		0
	45,19	GC	Rękaw P-L	00:00:00		
	48,78	MH	Właz/węzeł	00:00:00

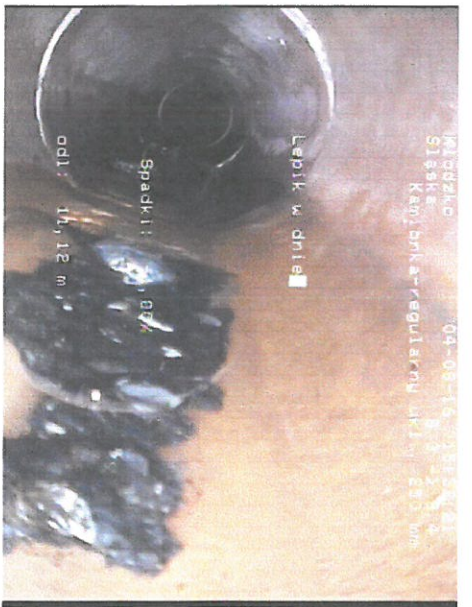
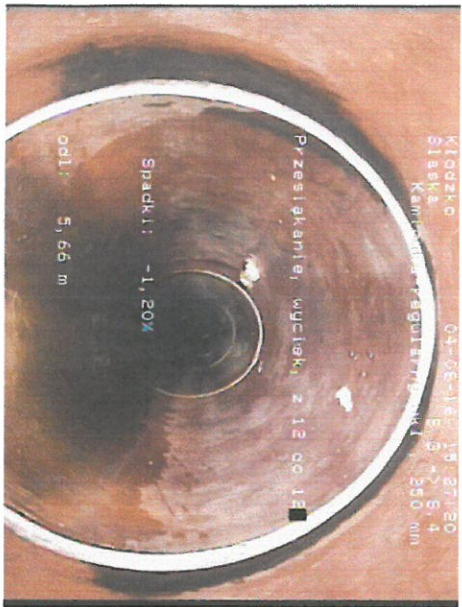
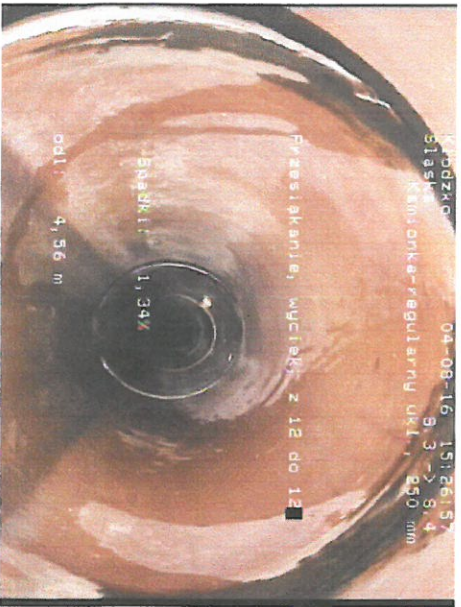
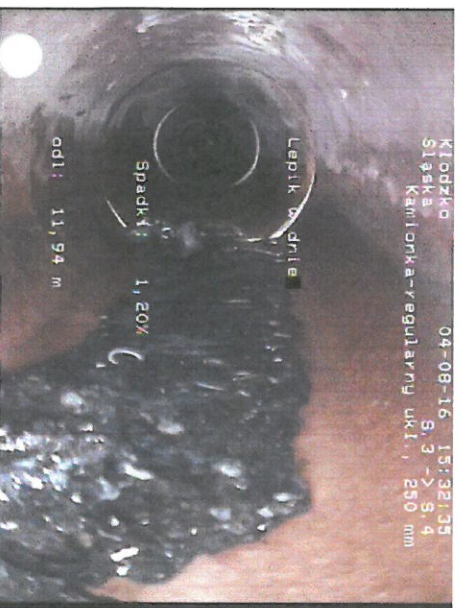
0,01	ST	Początek inspekcji	00:00:00		0
	4,56	IGJ	Przeziąkanie, wyciek, z 12 do 12	00:00:00		5
	5,66	IGJ	Przeziąkanie, wyciek, z 12 do 12	00:00:00		5
	8,39	CN	Połączenie, o 11 , średnica 150 mm	00:00:00		0
	11,12	GC	Lepik w dnie	00:00:00		
	13,50	SA	Rezygnacja z inspekcji	00:00:00

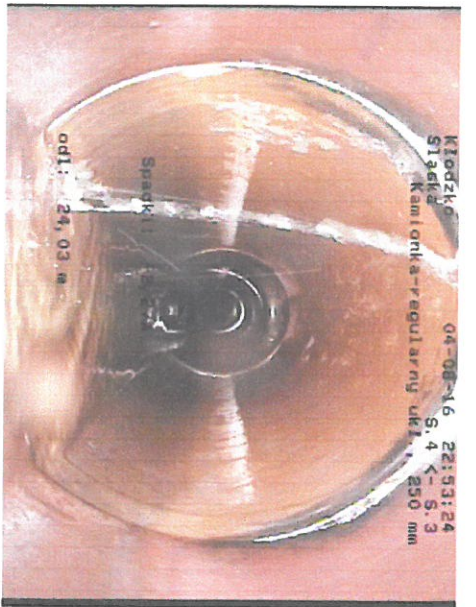
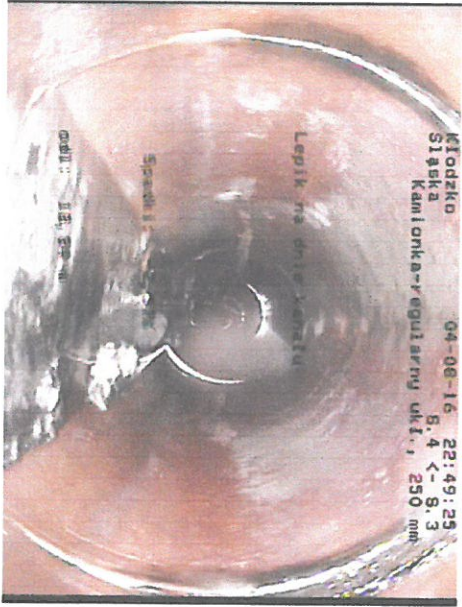
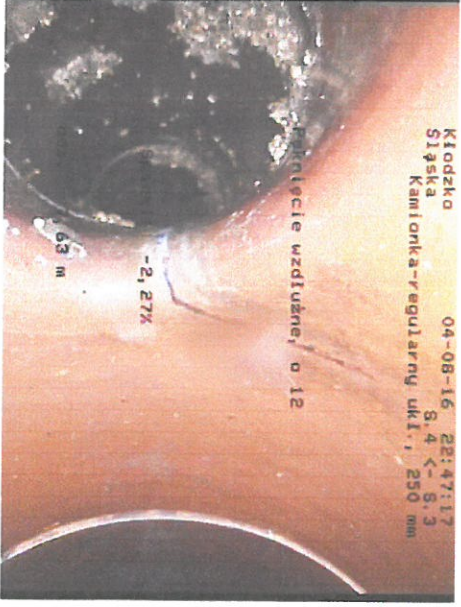
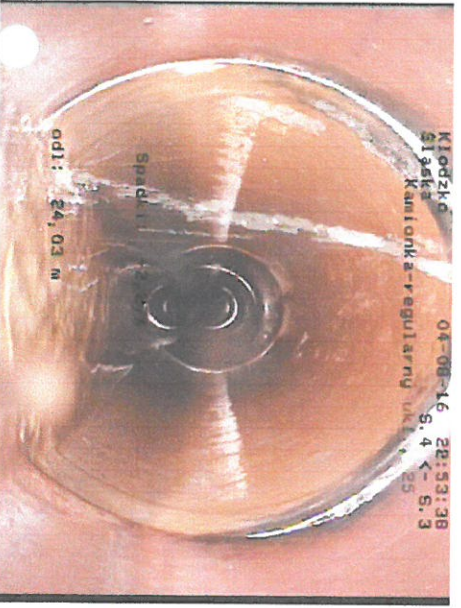
1:200	pozycja	kod	obserwacja	licznik	zdjęcie	poziom
	0,06	ST	Początek inspekcji	00:00:00		0
	2,86	GC	Lepik na dnie	00:00:00		
	7,63	CL	Pęknięcie wzdłużne, o 12	00:00:00		2
	15,98	CN	Połączenie, o 12, średnica 150 mm	00:00:00		0
	16,86	CN	Połączenie, o 12, średnica 150 mm	00:00:00		0
	18,84	GC	Lepik na dnie kanału	00:00:00		
	24,03	IGJ	Prześląkanie, wyciek, z 10 do 02	00:00:00		5
	24,47	CN	Połączenie, o 12, średnica 150 mm	00:00:00		0
	26,60	GC	Lepik na dnie kanału	00:00:00		
	26,61	SA	Rezygnacja z inspekcji	00:00:00

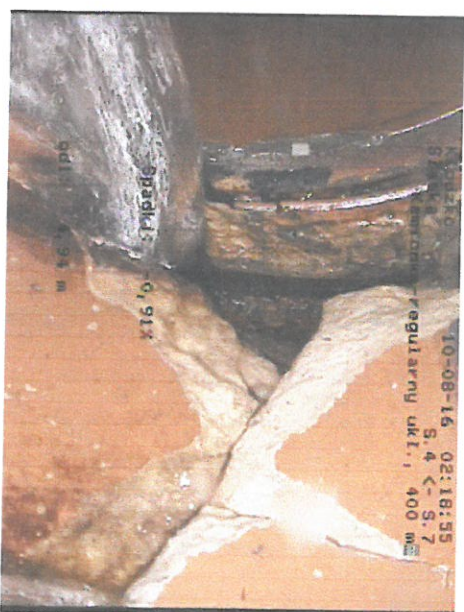
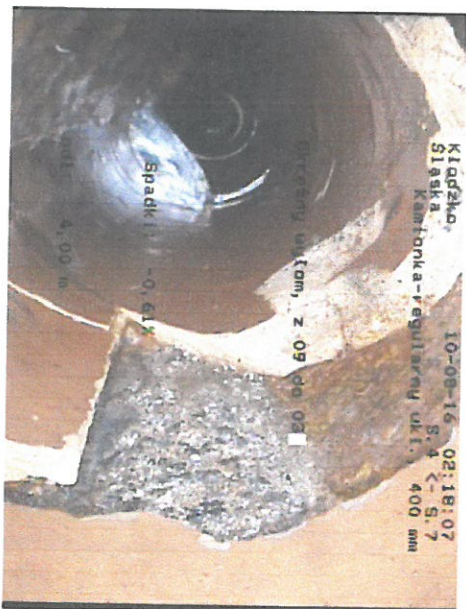
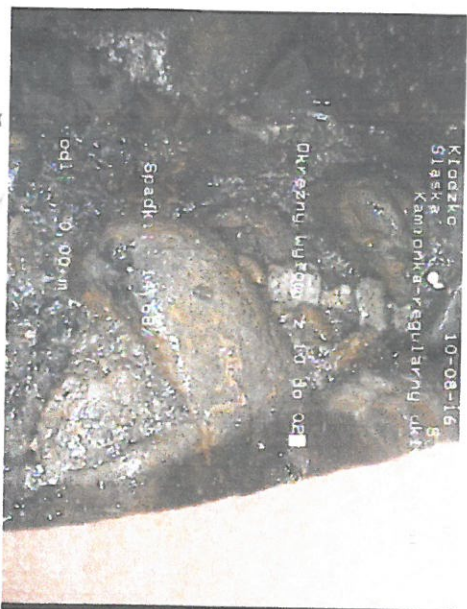
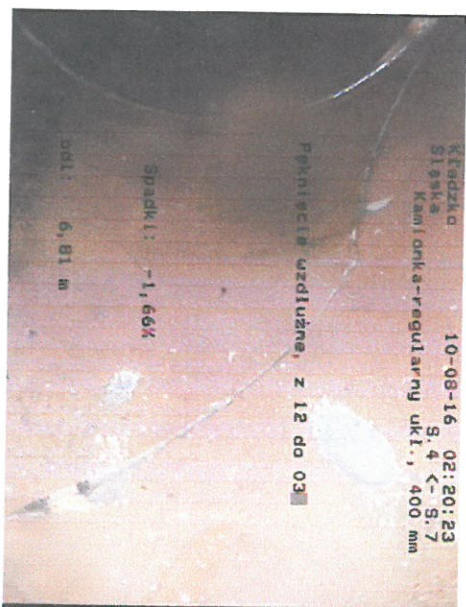
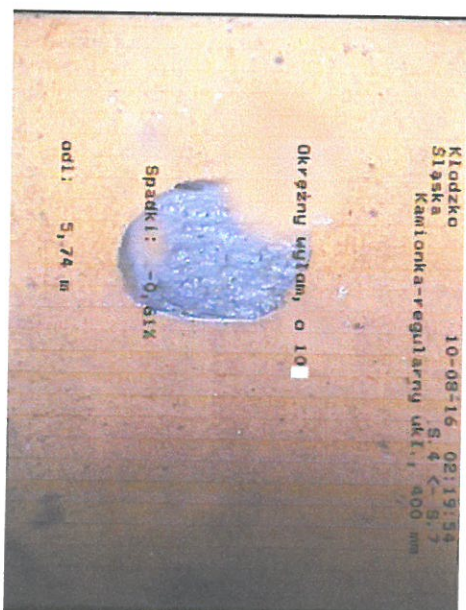
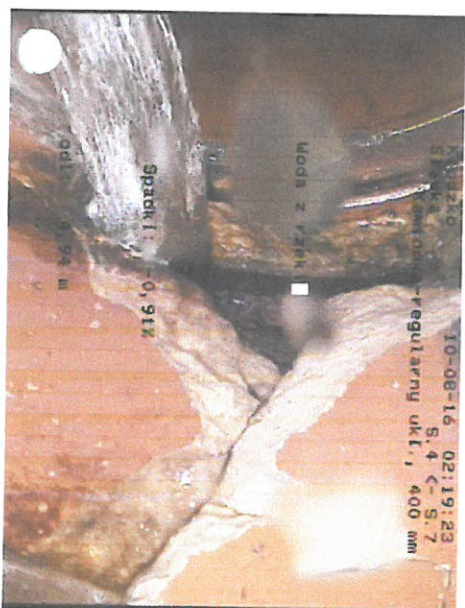
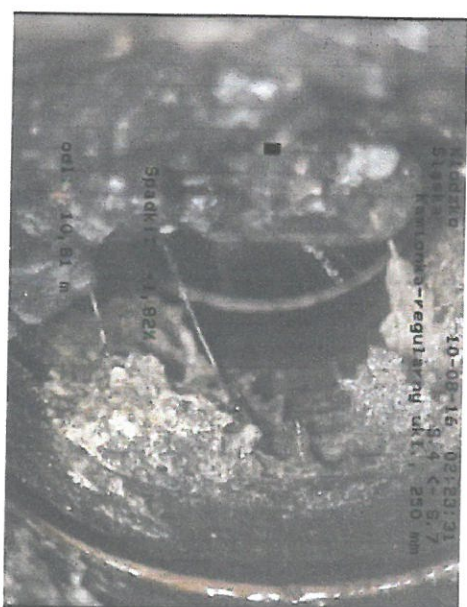
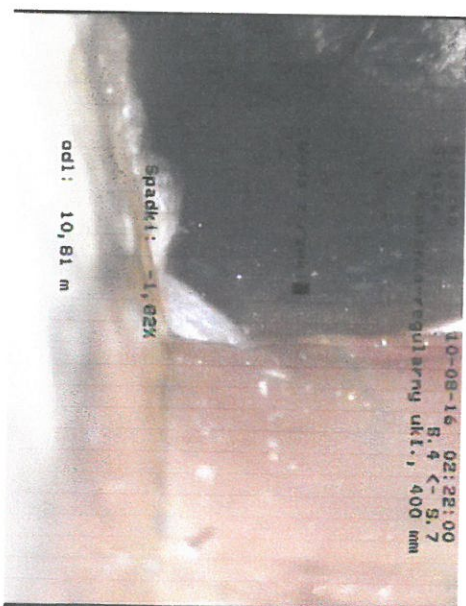
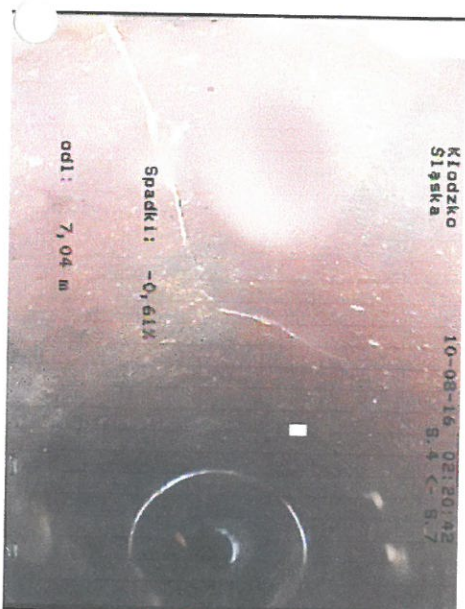
1:100	pozycja	kod	obserwacja	licznik	zdjęcie	poziom
	0,00	ST	Początek inspekcji	00:00:00		0
	0,00	FC	Okrężny wylom, z 10 do 02	00:00:00		3
	4,00	FC	Okrężny wylom, z 09 do 03	00:00:00		3
	4,41	CM	Wiele pęknięć, z 12 do 12	00:00:00		3
	4,94	CC	Pęknięcie okrężne, z 01 do 03	00:00:00		2
	4,94	GC	Woda z rzeki	00:00:00		
	5,74	FC	Okrężny wylom, o 10	00:00:00		3
	6,81	CL	Pęknięcie wzdłużne, z 12 do 03	00:00:00		2
	7,04	CL	Pęknięcie wzdłużne, o 11	00:00:00		2
	10,81	GC	Woda z rzeki	00:00:00		5
	10,81	GC	Przesączenie wody z rzeki	00:00:00		5
	10,81	SA	Rezygnacja z inspekcji	00:00:00

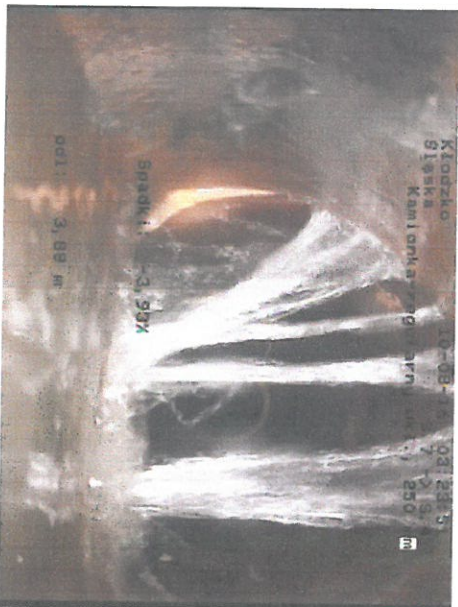
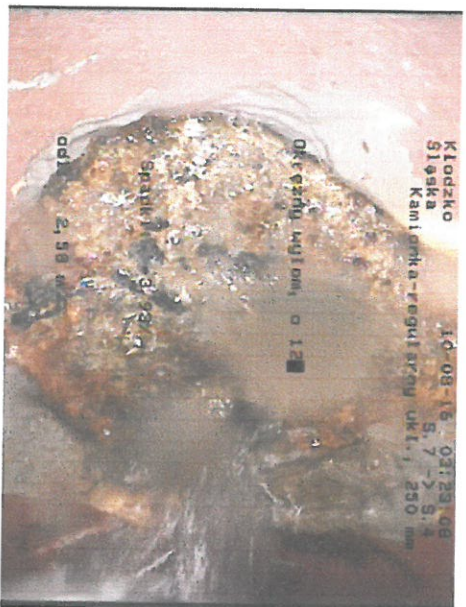
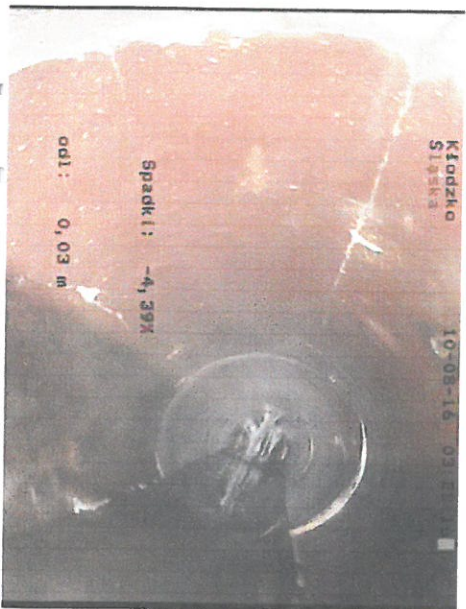
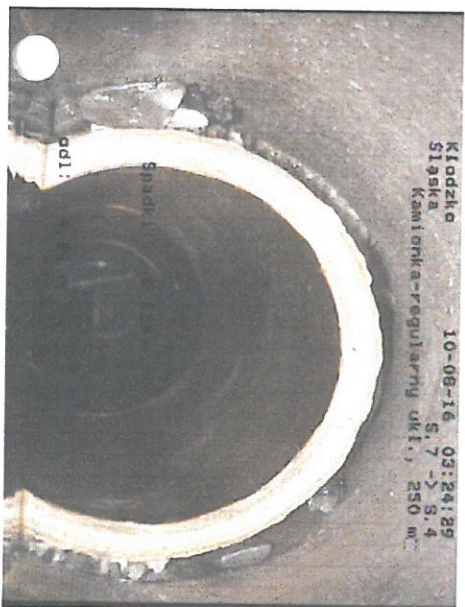
1:50	pozycja	kod	obserwacja	licznik	zdjęcie	poziom
	0,01	ST	Początek inspekcji	00:00:00		0
	0,02	CL	Pęknięcie wzdłużne, z 12 do 12	00:00:00		2
	2,58	FC	Okrężny wylom, o 12	00:00:00		3
	2,66	GC	Woda z rzeki	00:00:00		
	4,92	GC	Wstawiona rura DN 300	00:00:00		
	4,92	SA	Rezygnacja z inspekcji	00:00:00
