KŁODZKO ul. Warty
Inspekcja TV kanalizacji

Protokół z inspekcji

Ulica: Warty	Mapa nr 1:	Właz: S.1
Miasto: Kłodzko	Mapa nr 2:	Właz: S.2
Sytuacja:	Numer video: 1	długość sekcji: 30,83 m

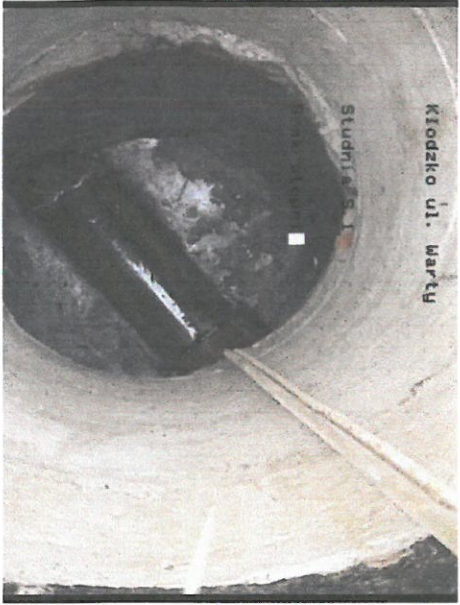
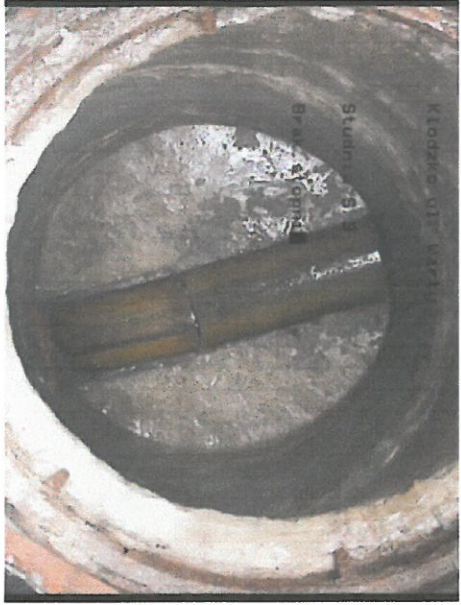
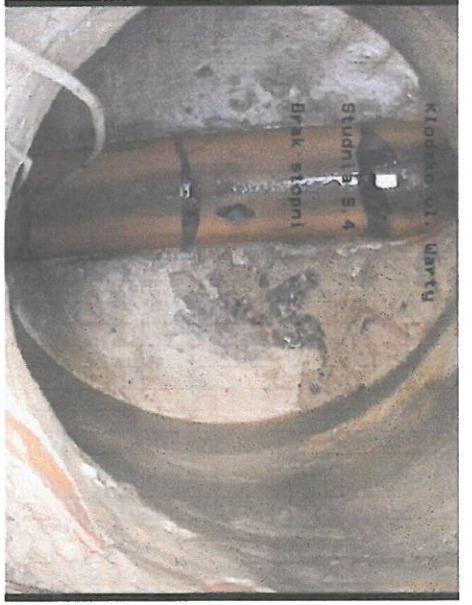
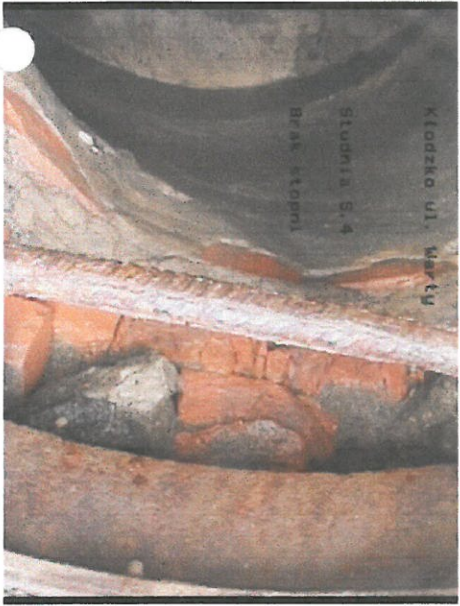
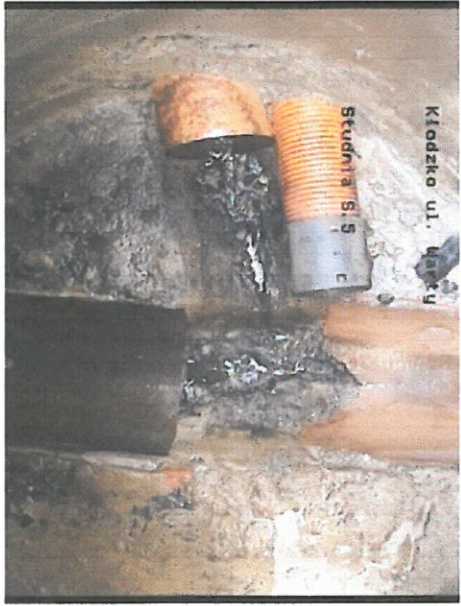
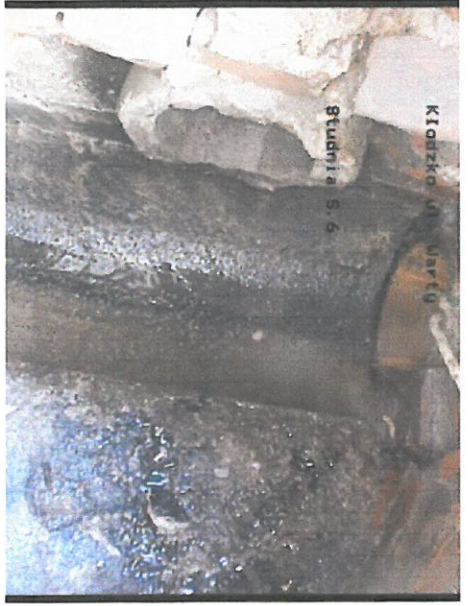
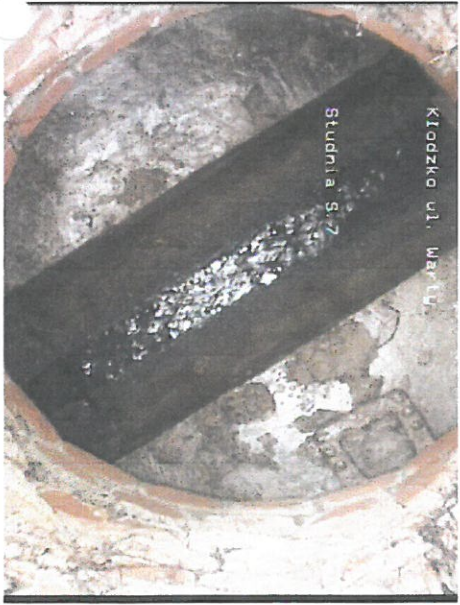
1:250	pozycja	kod	obserwacja	licznik	zdjęcie	poziom
	0,00	ST	Początek inspekcji	00:00:00		0
	3,36	JDL	Znaczne przemieszczenie złącz	00:00:00		2
	4,34	LL	Odchylenie linii kanału w lewo	00:00:00		0
	6,14	GC	Tłuszcze	00:00:00		
	11,71	CN	Połączenie, o 09 , średnica 150 mm wystające do kanału	00:00:00		3
	11,75	CN	Połączenie, o 09 , średnica 150 uszczelnione folią	00:00:00		5
	23,61	CN	Połączenie, o 11 , średnica 150 mm wpięte do wewnątrz kanału	00:00:00		0
	23,74	GC	Studnia S.2	00:00:00		
	23,74	GC	zakolkowana dziura	00:00:00		5
	25,20	GC	Wławiona rura PCV zabezpieczony wylom	00:00:00		5
	25,74	FC	Okrężny wylom, o 12	00:00:00		3
	26,42	FC	Okrężny wylom, o 06	00:00:00		3
	27,75	CL	Pęknięcie wzdluzne, z 11 do 01	00:00:00		2
	28,50	CL	Pęknięcie wzdluzne, z 10 do 02	00:00:00		2
	29,49	GC	Zanizenie	00:00:00		
	30,83	FC	Okrężny wylom, z 12 do 12	00:00:00		3
	30,83	SA	Rezygnacja z inspekcji	00:00:00

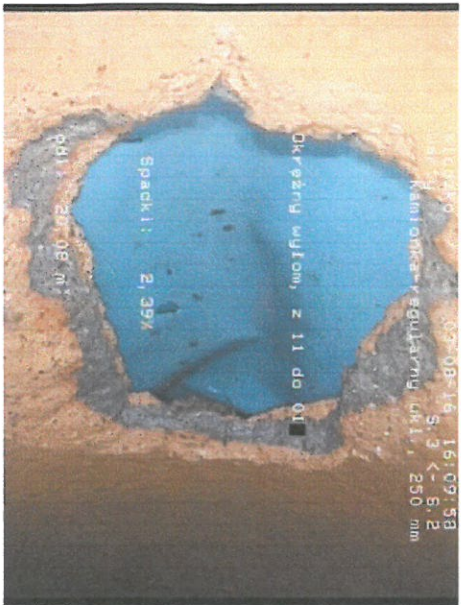
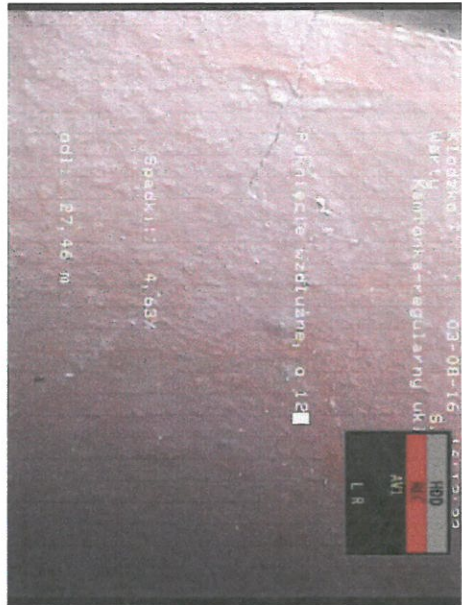
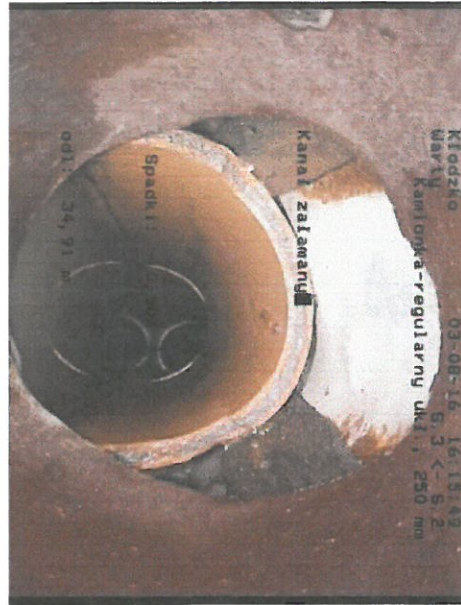
1:275	pozycja	kod	obserwacja	licznik	zdjęcie	poziom
	0,00	ST	Początek inspekcji	00:00:00		0
	20,08	FC	Okrężny wyłom, z 11 do 01	00:00:00		3
	21,47	CN	Połączenie, o 12 , średnica 150 mm wpięte do wewnątrz kanału	00:00:00		0
	27,46	CL	Pęknięcie wzdłużne, o 12	00:00:00		2
	32,77	CN	Połączenie, o 02 , średnica 150 mm	00:00:00		0
	34,91	GC	Kanał załamany	00:00:00		5
	34,91	SA	Rezygnacja z inspekcji	00:00:00

Odcinek S.1-S.3 brak liniowości kanału, złącza poprzesuwane

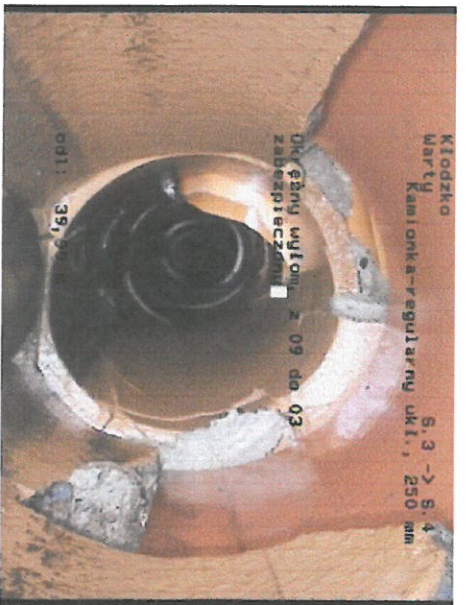
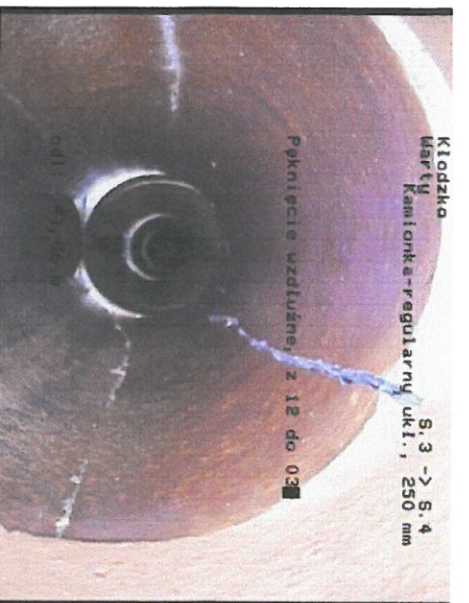
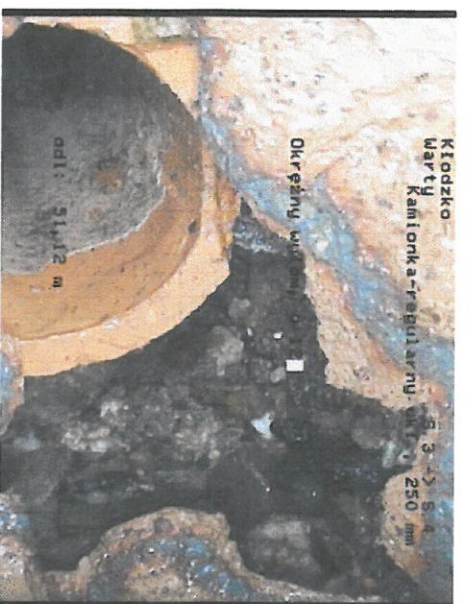
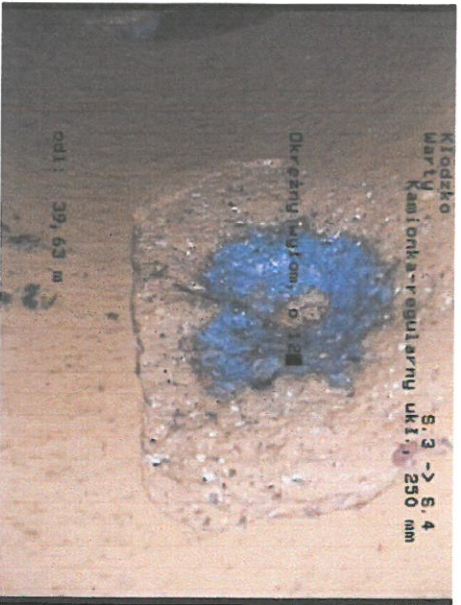
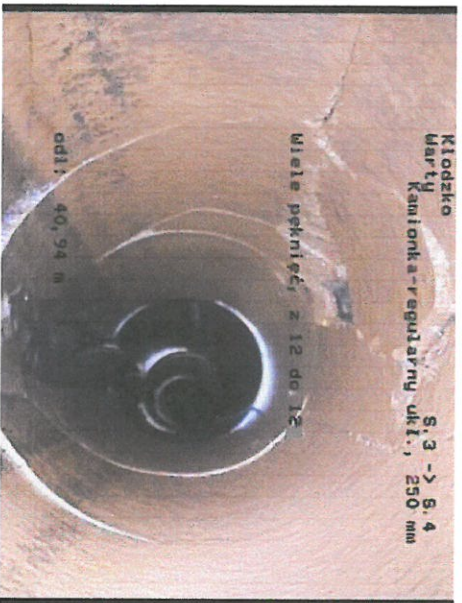
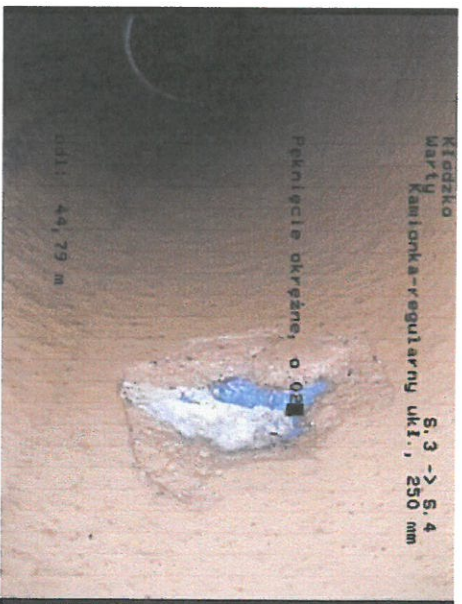
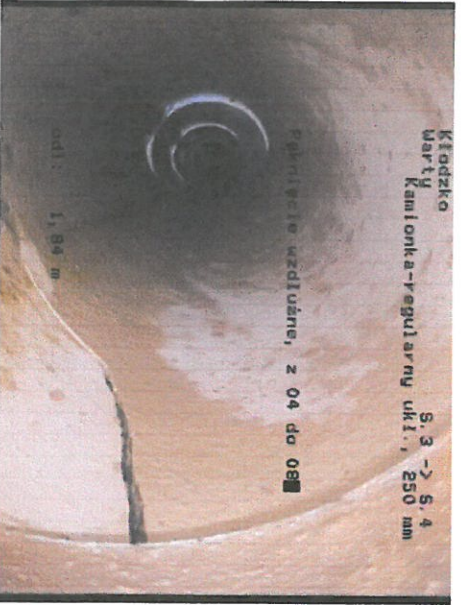
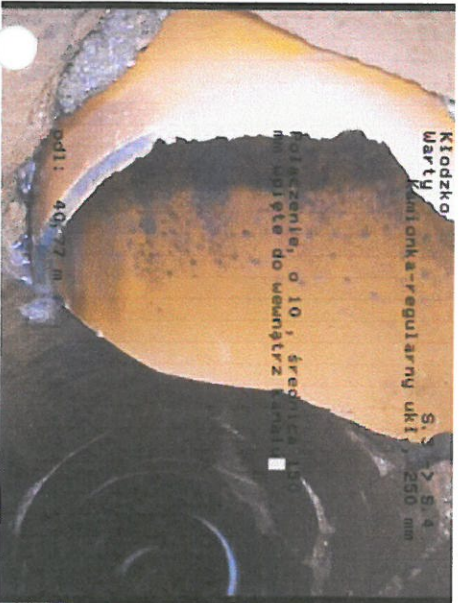
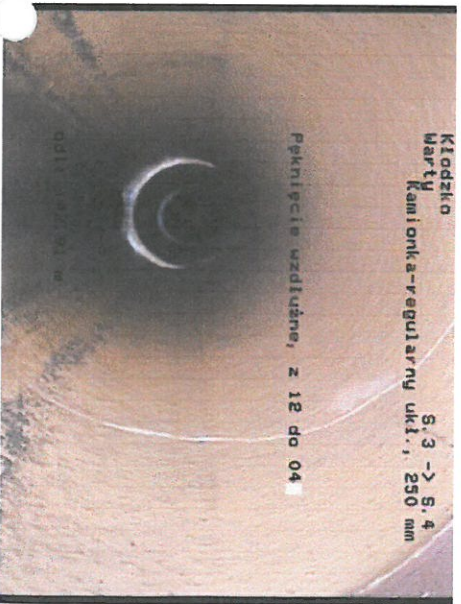
1:450	pozycja	kod	obserwacja	licznik	zdjęcie	poziom
	0,00	ST	Początek inspekcji	00:00:00		0
	1,84	CL	Pęknięcie wzdlużne, z 04 do 08	00:00:00		4
	22,86	CN	Połączenie, o 09 , średnica 150 mm	00:00:00		0
	39,63	FC	Okrężny wylom, o 12	00:00:00		4
	39,99	FC	Okrężny wylom, z 09 do 03 zabezpieczony	00:00:00		5
	40,77	CN	Połączenie, o 10 , średnica 150 mm wpięte do wewnątrz kanału	00:00:00		0
	40,94	CM	Wiele pęknięć, z 12 do 12	00:00:00		5
	41,86	CL	Pęknięcie wzdlużne, z 12 do 03	00:00:00		5
	42,91	CL	Pęknięcie wzdlużne, z 12 do 04	00:00:00		5
	44,79	CC	Pęknięcie okrężne, o 02	00:00:00		5
	51,12	FC	Okrężny wylom, o 12	00:00:00		5
	51,12	CN	Połączenie, o 12 , średnica 100 mm nieczynne	00:00:00		5
	59,11	MH	Właz/węzeł	00:00:00

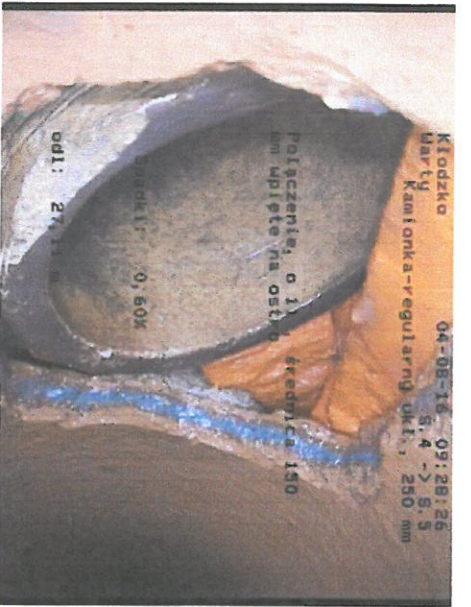
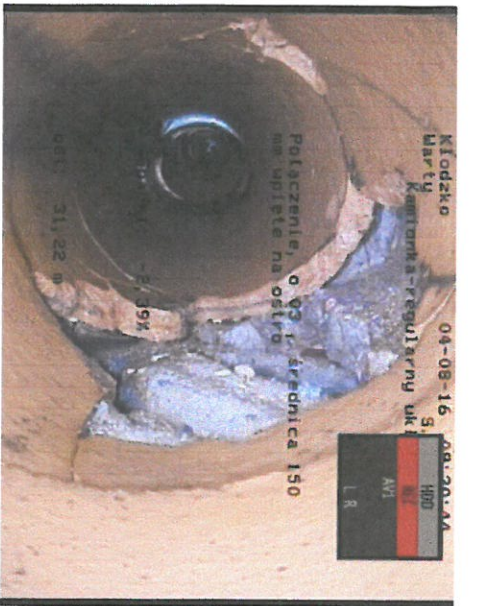
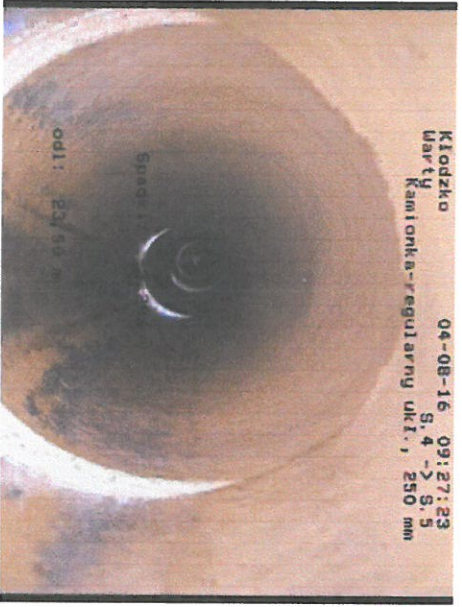
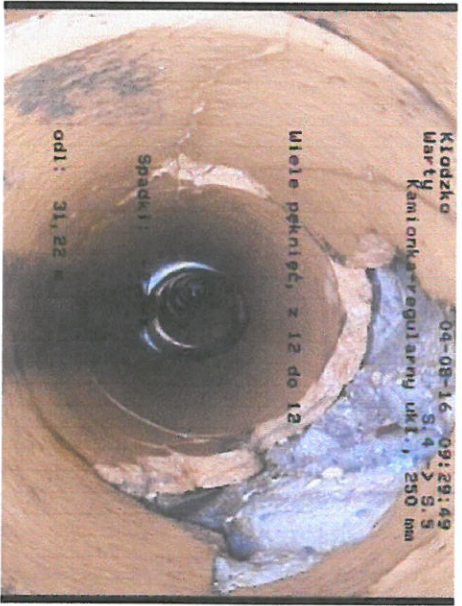
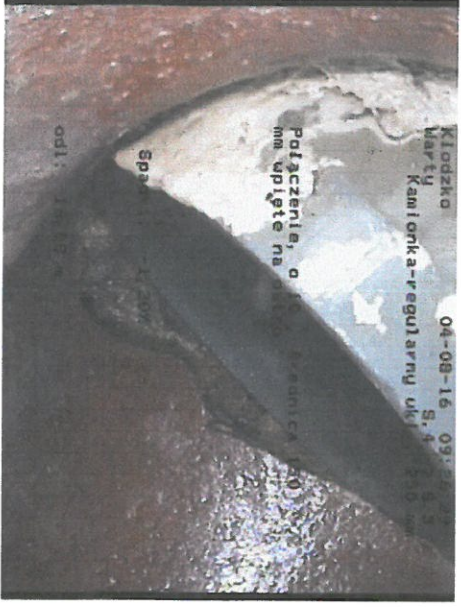
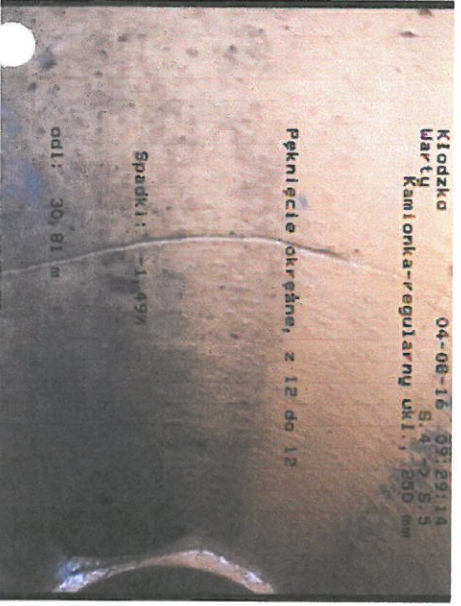
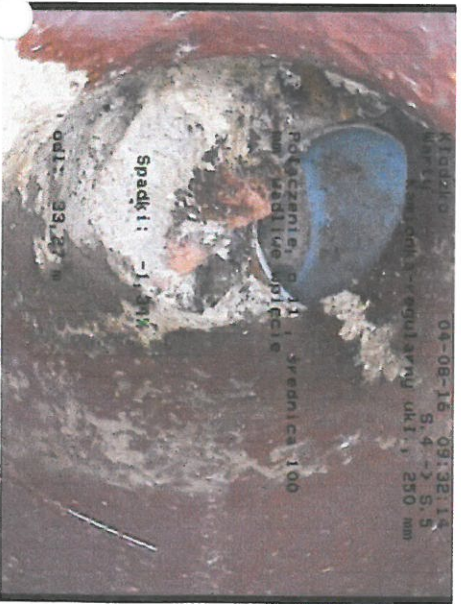
1:375	pozycja	kod	obserwacja	licznik	zdjęcie	poziom
	0,00	ST	Początek inspekcji	00:00:00		0
	6,37	CN	Połączenie, o 09 , średnica 150 mm	00:00:00		0
	16,08	CN	Połączenie, o 10 , średnica 150 mm wpięte na ostro	00:00:00		2
	27,11	CN	Połączenie, o 11 , średnica 150 mm wpięte na ostro	00:00:00		4
	30,81	CC	Pęknięcie okrężne, z 12 do 12	00:00:00		2
	31,22	CM	Wiele pęknięć, z 12 do 12	00:00:00		5
	31,22	CN	Połączenie, o 03 , średnica 150 mm wpięte na ostro	00:00:00		4
	33,27	CN	Połączenie, o 11 , średnica 100 mm wadliwe wpięcie	00:00:00		5
	49,48	MH	Właz/węzeł	00:00:00

Brak liniowości kanału, złącza poprzesuwane

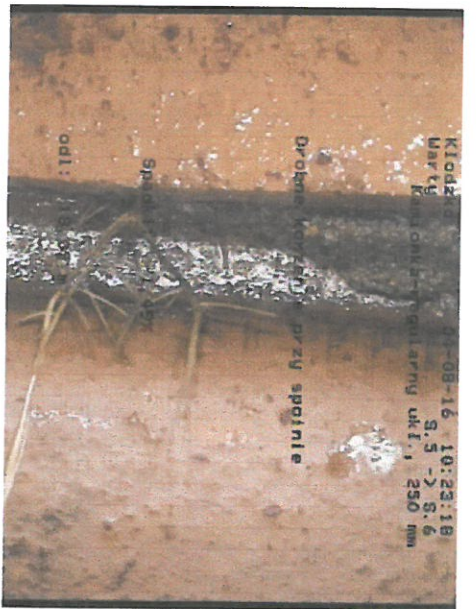
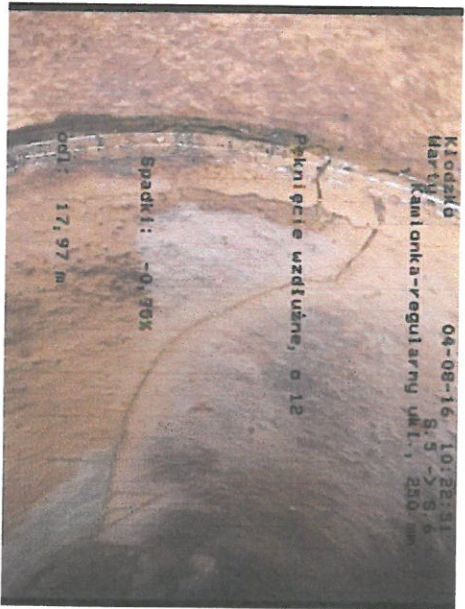
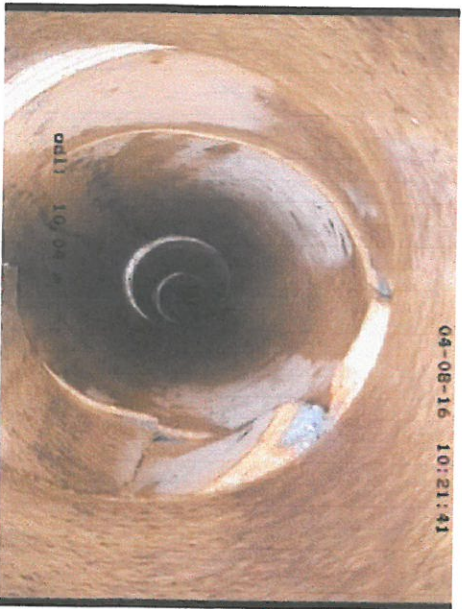
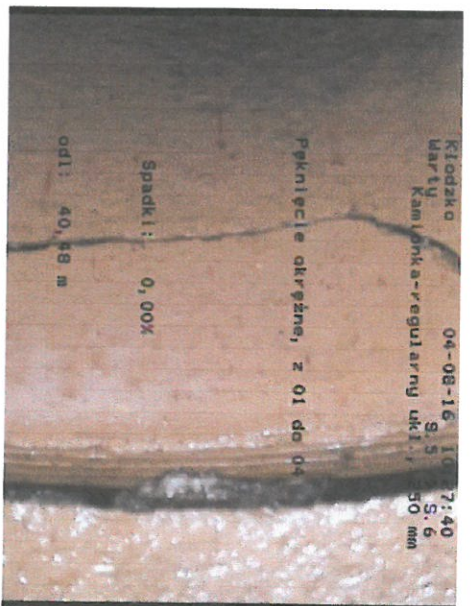
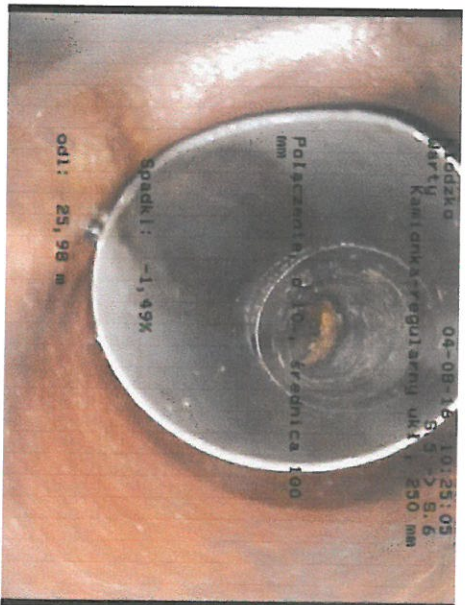
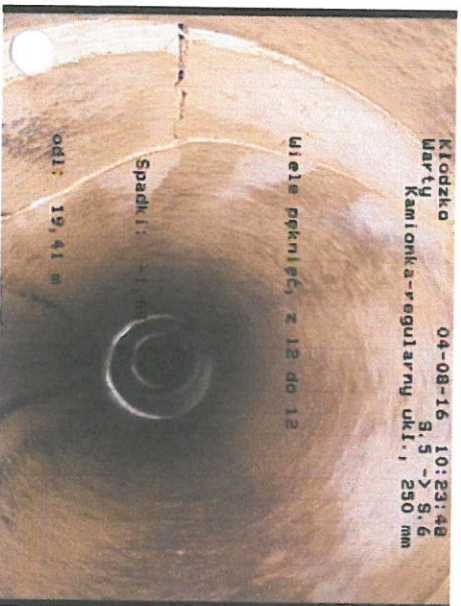
1:375	pozycja	kod	obserwacja	licznik	zdjęcie	poziom
	0,00	ST	Początek inspekcji	00:00:00		0
	10,04	CM	Wiele pęknięć, z 12 do 12	00:00:00		5
	17,97	CL	Pęknięcie wzdłużne, o 12	00:00:00		5
	18,05	RFJ	Drobne korzenie przy spoinie	00:00:00		1
	19,41	CM	Wiele pęknięć, z 12 do 12	00:00:00		5
	25,98	CN	Połączenie, o 10 , średnica 100 mm	00:00:00		0
	33,22	CN	Połączenie, o 12 , średnica 150 mm	00:00:00		0
	40,48	CC	Pęknięcie okrężne, z 01 do 04	00:00:00		5
	49,83	MH	Właz/węzeł	00:00:00

Brak liniowości kanału, złącza poprzesuwane
