KŁODZKO ul. św. WOJCIECHA
Inspekcja TV kanalizacji

Protokół z inspekcji

Ulica: św. Wojciecha	Mapa nr 1:	Właz: S.1
Miasto: Kłodzko	Mapa nr 2:	Właz: S.2
Sytuacja:	Numer video: 1	długość sekcji: 59,61 m

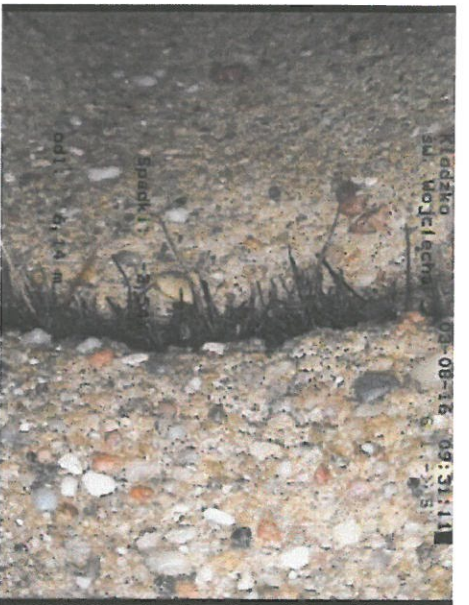
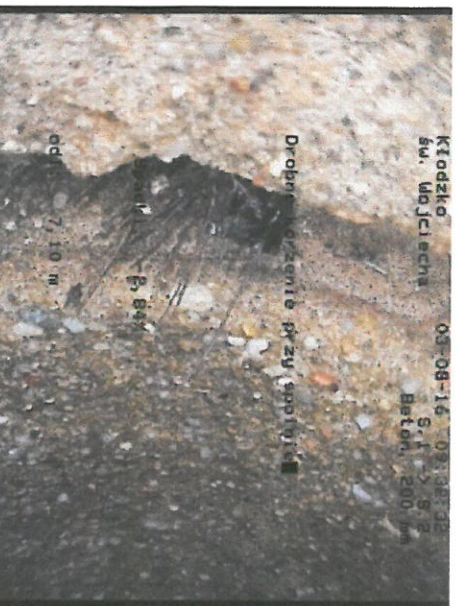
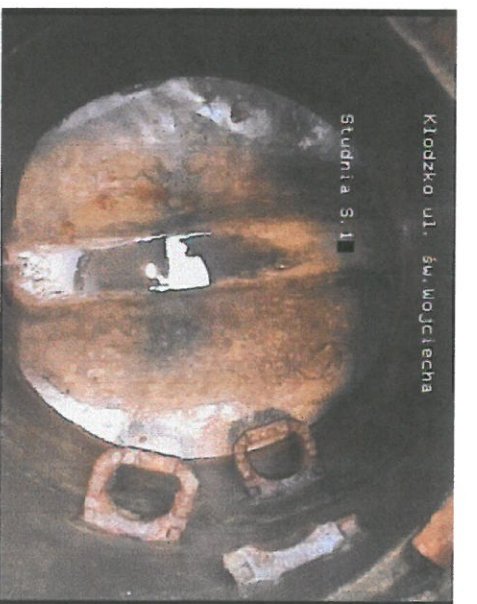
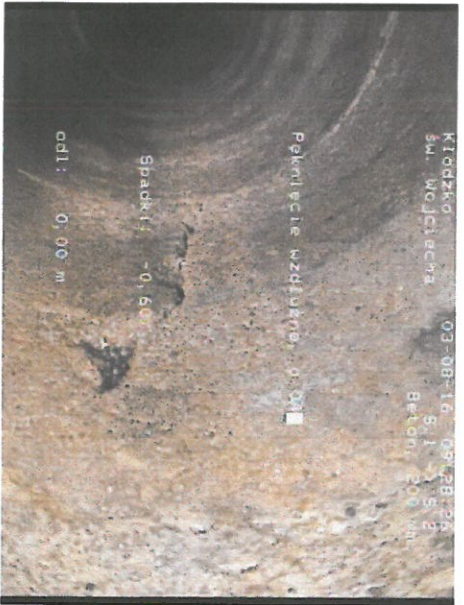
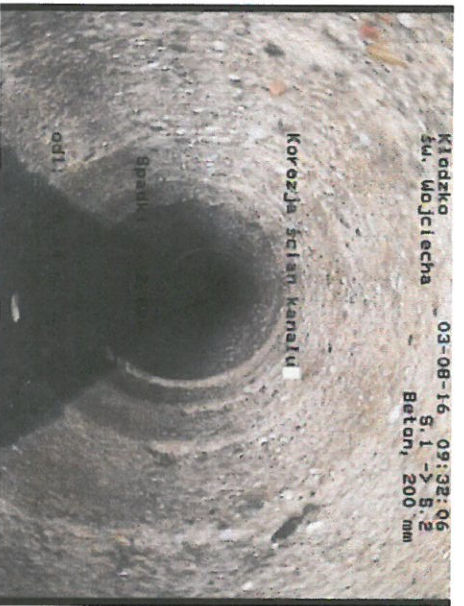
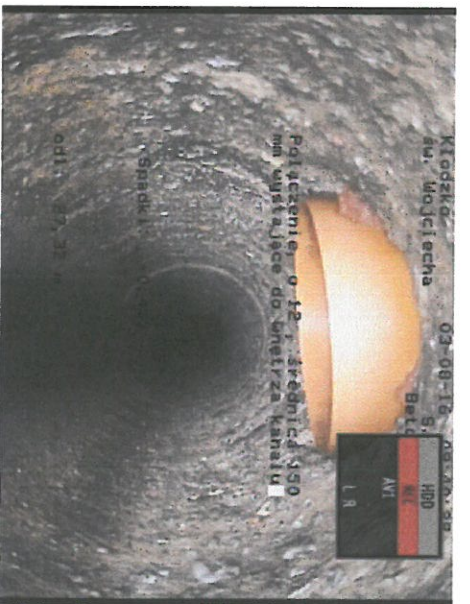
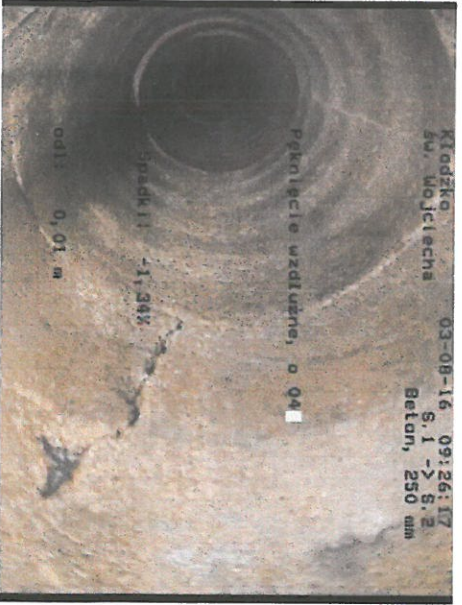
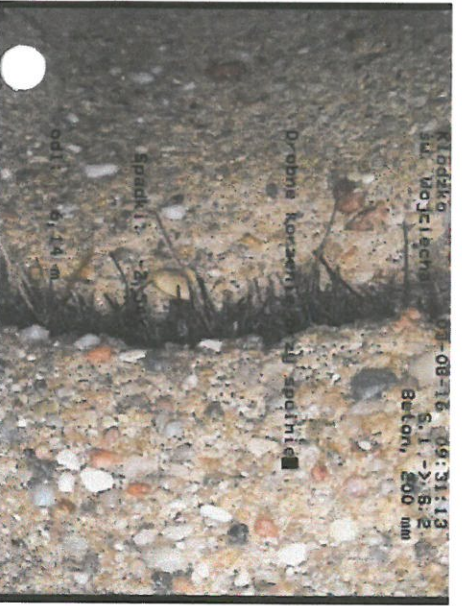
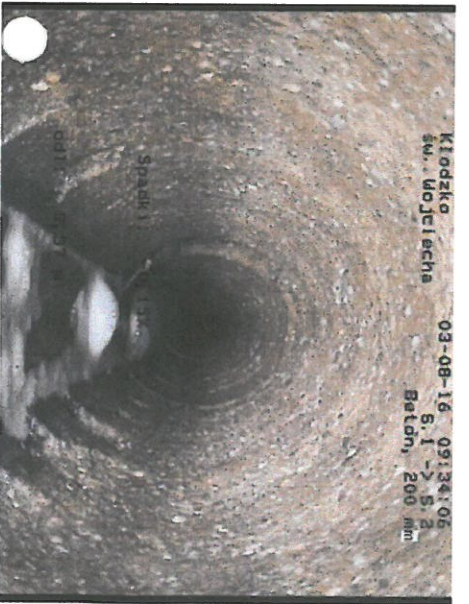
Korozja ścian kanału na całej długości odcinka

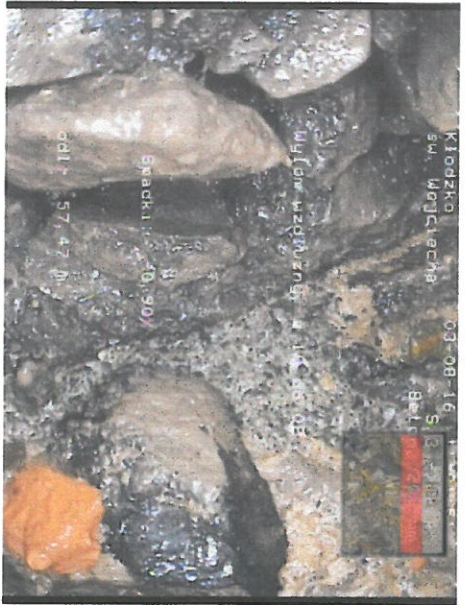
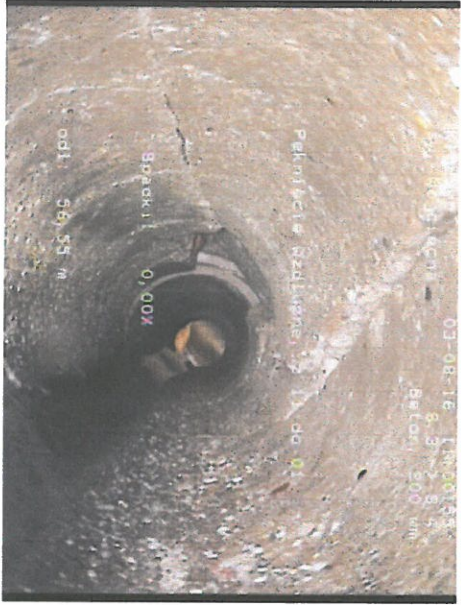
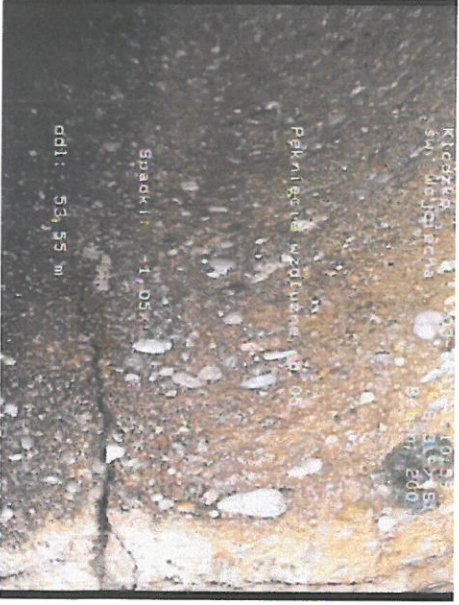
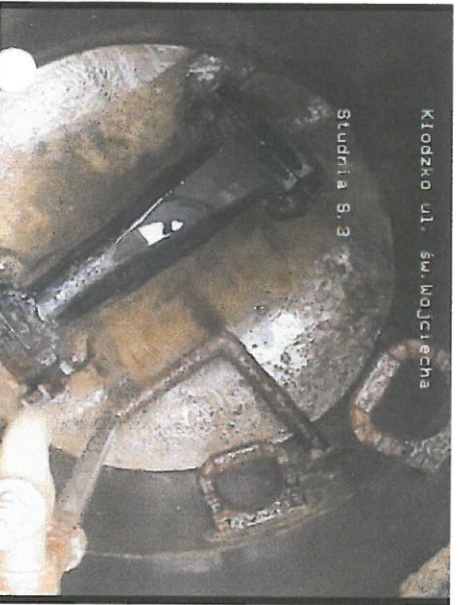
1:450	pozycja	kod	obserwacja	licznik	zdjęcie	poziom
	0,00	ST	Początek inspekcji	00:00:00		0
	12,51	GC	Korozja ścian kanału	00:00:00		
	17,41	CN	Połączenie, o 09 , średnica 150 mm	00:00:00		0
	17,41	CN	Połączenie, o 03 , średnica 150 mm	00:00:00		0
	43,40	CN	Połączenie, o 09 , średnica 150 mm	00:00:00		0
	46,88	CN	Połączenie, o 12 , średnica 150 mm	00:00:00		0
	53,55	CL	Pęknięcie wzdużne, o 05	00:00:00		2
	56,55	CL	Pęknięcie wzdużne, z 11 do 01	00:00:00		5
	57,47	FL	Wyłom wzdużny, z 10 do 02	00:00:00		5
	57,47	FL	Wyłom wzdużny, z 11 do 01 widocznz grunt	00:00:00		5
	59,61	MH	Właz/węzeł	00:00:00

Korozja ścian kanału na całej długości odcinka

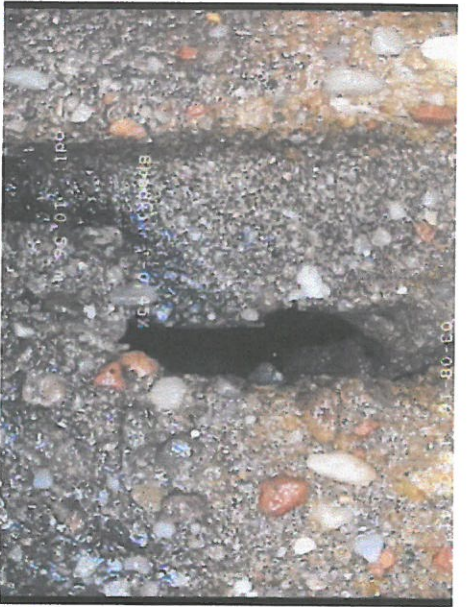
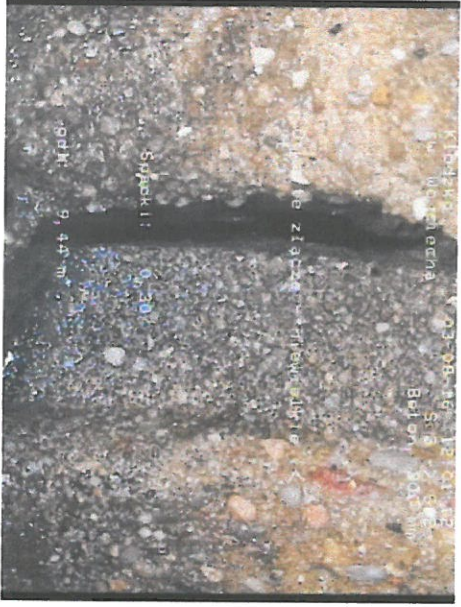
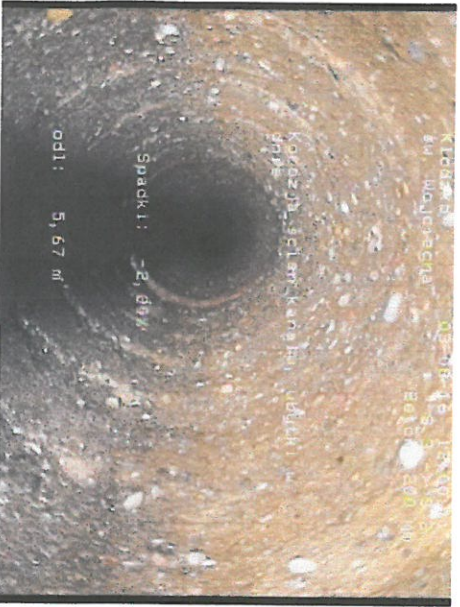
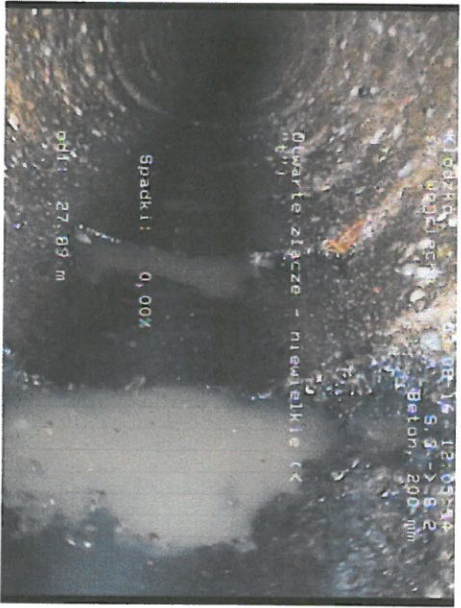
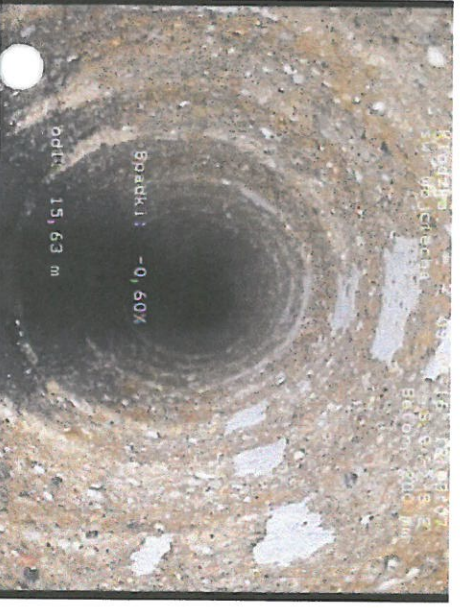
1:500	pozycja	kod	obserwacja	licznik	zdjęcie	poziom
	0,00	CN	Połączenie, o 03 , średnica 150 mm	00:00:00		0
	0,20	ST	Początek inspekcji	00:00:00		0
	5,11	CN	Połączenie, o 09 , średnica 150 mm	00:00:00		0
	5,67	GC	Korozja ścian kanału, ubytki w dnie	00:00:00		5
	9,44	OJS	Otwarte złącze - niewielkie (< "1")	00:00:00		1
	10,56	OJS	Otwarte złącze - niewielkie (< "1")	00:00:00		1
	26,18	CN	Połączenie, o 09 , średnica 150 mm	00:00:00		0
	27,89	GC	Ubytki w dnie	00:00:00		
	39,37	CN	Połączenie, o 03 , średnica 150 mm	00:00:00		0
	48,13	CN	Połączenie, o 09 , średnica 150 mm	00:00:00		0
	54,86	CN	Połączenie, o 12 , średnica 150 mm	00:00:00		0
	64,16	CN	Połączenie, o 03 , średnica 150 mm	00:00:00		0
	65,96	MH	Właz/węzeł	00:00:00

Korozja ścian kanału na całej długości odcinka
