Ocena stanu technicznego wraz z doborem technologii renowacji

Zakres: ul. Św. Wojciecha, Śląska, Warty, Bohaterów Getta, Harcerzy,
Morcinka, Malczewskiego

Zamawiający: Wodociągi Kłodzkie Sp. z o.o.
ul. Piastowska 14B
57-300 Kłodzko

Wrocław, wrzesień 2016

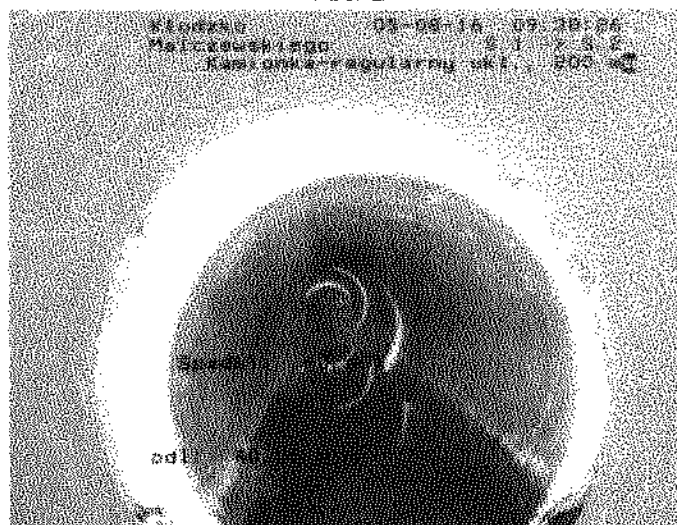
Fot. 1

Porozsuwane, nieszczelne złącza, pojedyncze znaczne przesunięcia na złączach (fot.1); pęknięcia wzdłużne w ostatnim segmencie odcinka (fot.2).

W związku z powyższym zaleca się przeprowadzenie renowacji z zastosowaniem wykładziny ściśle pasowanej – rękawy CIPP.

W związku z tym do wykonania renowacji zastosować należy rękaw utwardzany termicznie z wykładziny poliestrowej, nasączanej żywicą poliestrową w warunkach fabrycznych o sztywności obwodowej nie mniejszej niż SN 4,0 MPa (zalecany moduł sprężystości $E = 2100$ MPa).

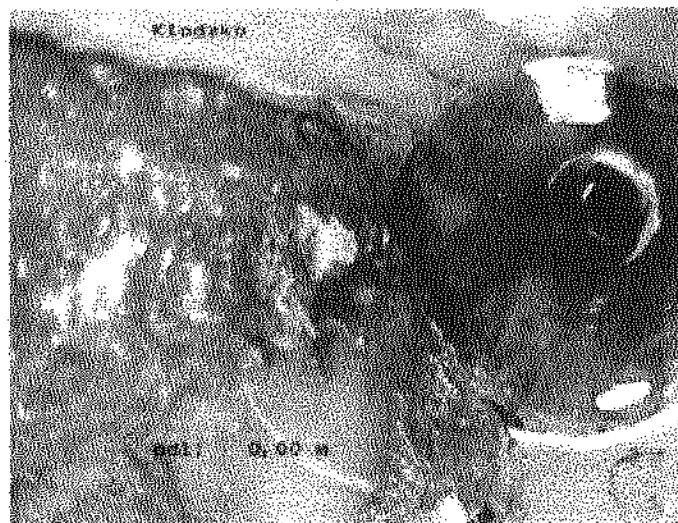
Fot.1

Porozsuwane, nieszczelne złącza, pojedyncze znaczne przesunięcia na złączach; osady na dnie (fot. 1).

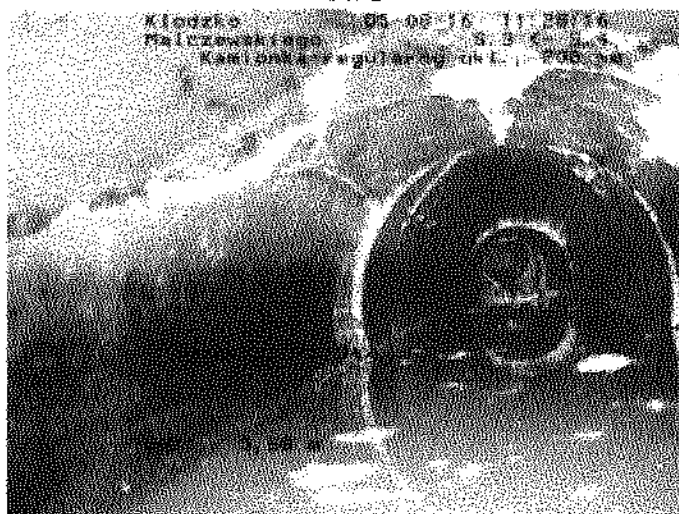
Fot. 1

Porozsuwane, nieszczelne złącza; na 5 mb lokalne znaczne zniżenie linii ułożenia oraz liczne pęknięcia konstrukcji (fot.1); na 9 mb zmiana linii ułożenia – kolano 90° (fot. 2).

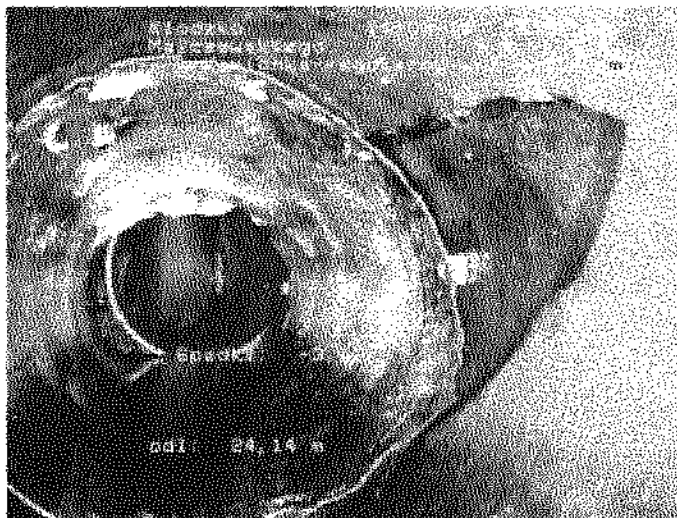
Fot. 1

Porozsuwane, nieszczelne złącza, pojedyncze znaczne przesunięcia na złączach; uszkodzenia konstrukcyjne pierwszego segmentu rury od studni S4 – wykonano naprawę rękawem ściśle pasowanym (fot. 1).

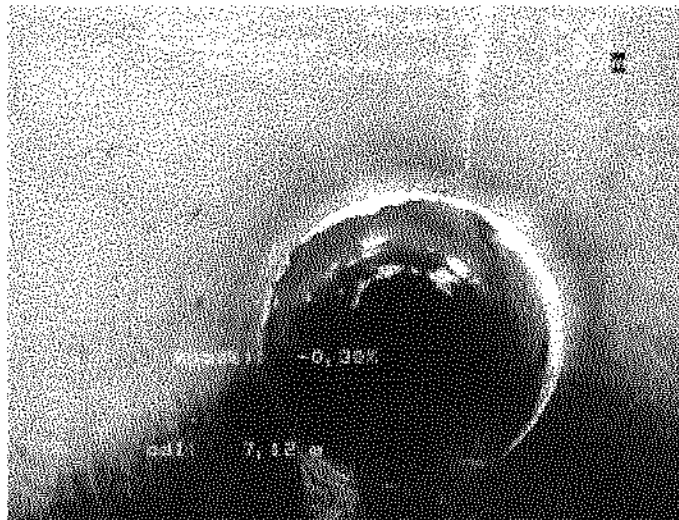
Fot. 1

S7 pęknięcia wzdłużne segmentów rury (fot. 1, 2); na 19 mb od studni S7 lokalne znaczne zaniżenie linii ułożenia (fot.3); na 23 mb od studni S7 liczne pęknięcia obwodowe i podłużne oraz uszkodzenia konstrukcyjne pojedynczego segmentu rury.

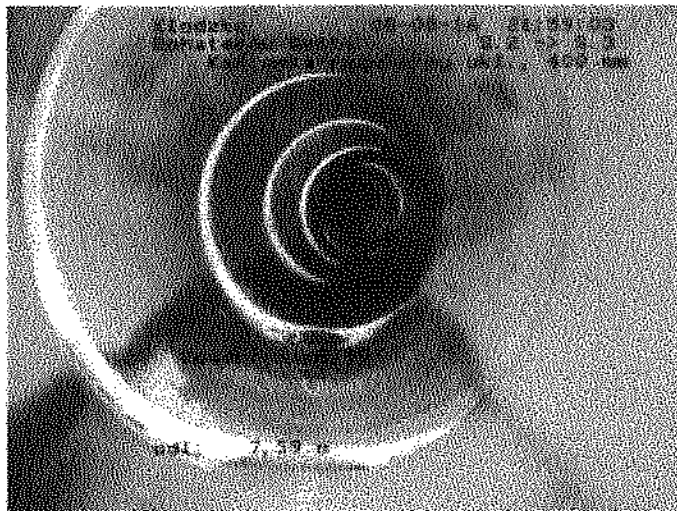
Fot. 1

Odcinek	Ulica	Średnica [mm]	Materiał	Długość odcinka	
S1	S2	Boh. Getta	400	kamionka	5 m
STAN TECHNICZNY: Nieszczelne połączenia, nieznaczne przesunięcia na złączach					
S2	S3	Boh. Getta	400	kamionka	71 m
STAN TECHNICZNY: Liczba przyłączy: 2 <ul style="list-style-type: none"> • godzina 9 (16 mb od studni S2) • godzina 2 (51 mb od studni S2) Porozsuwane, nieszczelne złącza (fot. 1); podłużne pęknięcia pojedynczych segmentów na 47 i 59 mb od studni S2; podłużne pęknięcia oraz deformacja przekroju poprzecznego na odcinku od 62 do 71 mb (fot. 2).

- ul. Boh. Getta – zaleca się zastosowanie rękawa CIPP, trwale połączonego z powierzchnią wewnętrzną kanału (nie zaleca się montażu „prelinera”) np. epoksydowego o sztywności minimalnej SN = 3,0 MPa (zalecany moduł sprężystości E = 2600 MPa).
- ul. Harcerzy i ul. Morcinka – w związku z niewielką skalą uszkodzeń możliwe jest wykonanie napraw punktowych z zastosowaniem pakerów i pakero-kapeluszy.

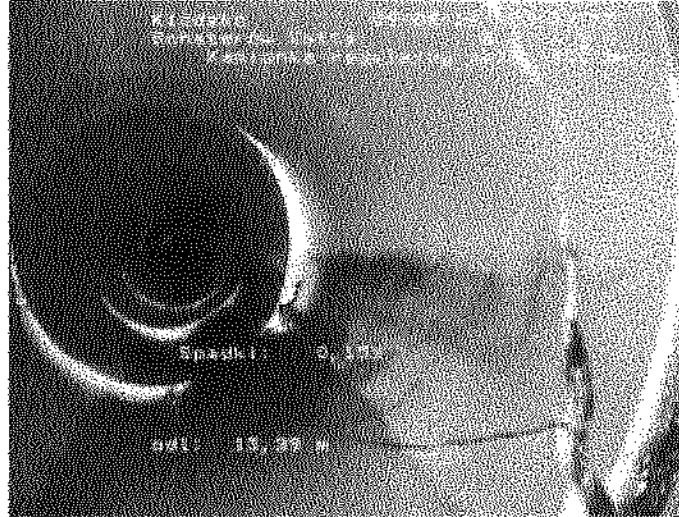
Fot. 1

Porozsuwane, nieuszczelne złącza , liczne pęknięcia podłużne i uszkodzenia konstrukcji rur (fot. 1)

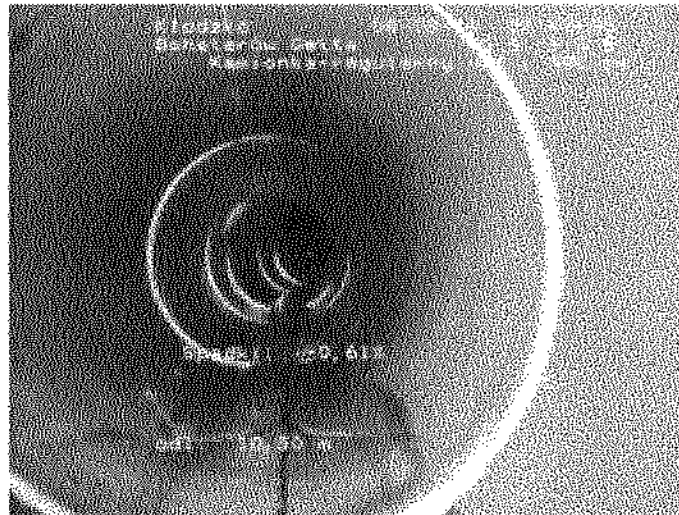
Fot. 1

Porozsuwane, nieszczelne złącza, pęknięcia podłużne i uszkodzenia konstrukcji rur na odcinku od 10 do 26mb od studni S4 (fot. 1,2)

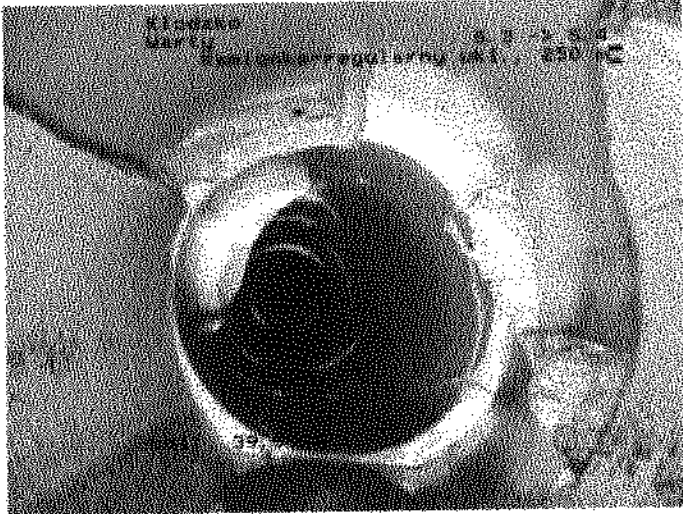
S3	S4	Warty	250	kamionka	59 m
STAN TECHNICZNY: Liczba przyłączy:3 <ul style="list-style-type: none">• godzina 11 (23mb od studni S3)• godzina 11 (41 mb od studni S3)• godzina 12 (52 mb od studni S3) - nieczynne Zaslepiiony ubytek konstrukcji na 40 mb od studni S3 (fot. 1); liczne pęknięcia i ubytki konstrukcji na odcinku od 40 do 44 mb od studni S3 (fot. 2); wylom konstrukcji, kawerna w gruncie na 52 mb od studni S3 (fot. 3);					
Fot. 1

- shortlining,
- burstlining statyczny.

Moduły powinny posiadać sztywność obwodową SN nie mniejszą niż 8,0 MPa.

Dopuszczalnym jest zastosowanie rękawa ściśle pasowanego o odpowiedniej sztywności obwodowej, nie mniej niż $SN = 8,0$ MPa. Ze względu na wysoką wartość sztywności zastosować można rękaw utwardzany termicznie lub promieniami UV.

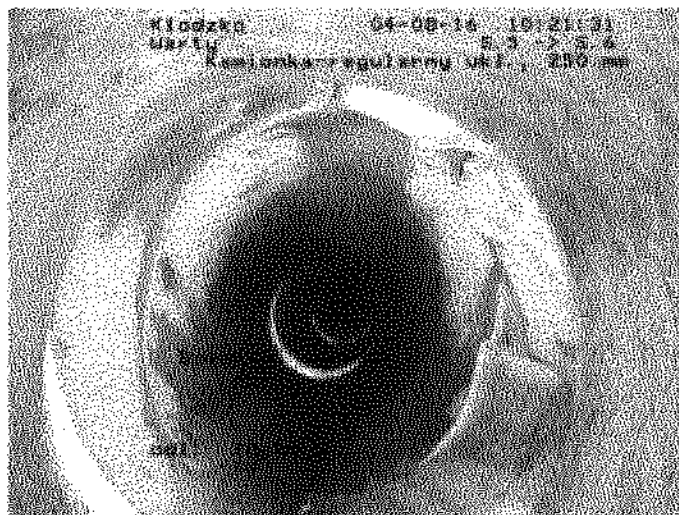
Fot. 1

Znacząco uszkodzony pojedynczy segment rury na 11 mb od studni S5 (fot. 1), pojedyncze pęknięcia wzdłużne na długości odcinka (fot. 2)

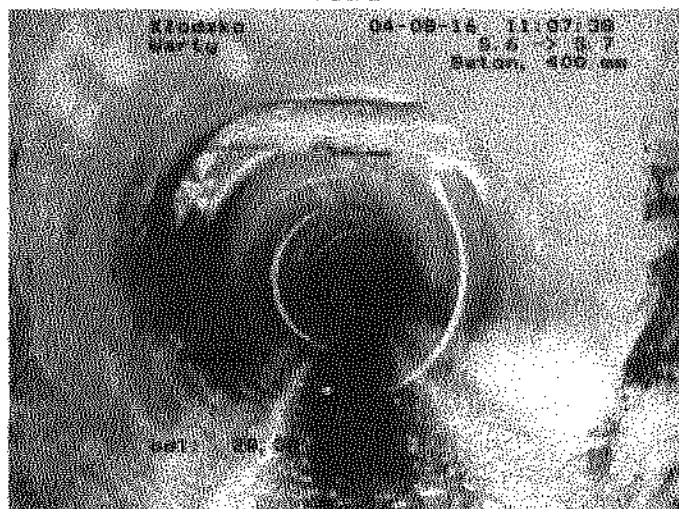
Fot. 1

Pojedyncze drobne pęknięcia podłużne; przelot rurociągu stalowego na 29 mb od studni S6 (fot. 1)

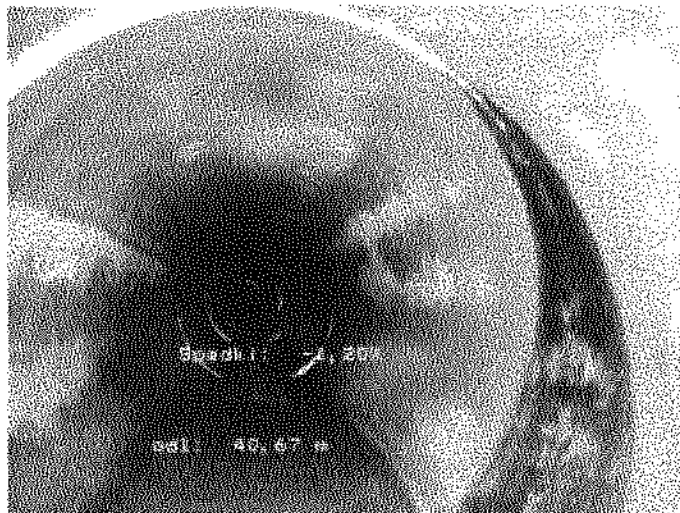
Fot. 1

Odcinek	Ulica	Średnica [mm]	Materiał	Długość odcinka	
S1	S1.1	Śląska	250	kamionka	21 m
STAN TECHNICZNY: Liczba przyłączy: 1 <ul style="list-style-type: none"> godzina 3 (1 mb od studni S1) Nieszczelne złącza, przerosty korzeni do wnętrza kanafu					
S1.1	S2	Śląska	250	kamionka	39 m
STAN TECHNICZNY: Liczba przyłączy: 2 <ul style="list-style-type: none"> godzina 12 (15 mb od studni S1.1) godzina 10 (16 mb od studni S1.1) Nieszczelne złącza, infiltracja wód gruntowych do wnętrza kanafu - sączenia (fot. 1)

- shortlining,
- burstlining statyczny.

Moduły powinny posiadać sztywność obwodową SN nie mniejszą niż 8,0 MPa.

Dopuszczalne, aczkolwiek utrudnione technologicznie oraz obarczone niebezpieczeństwem uszkodzenia w trakcie montażu (w wyniku dużego napływu wód gruntowych), jest zastosowanie rękawa ściśle pasowanego o odpowiedniej sztywności obwodowej nie mniejszej niż 8,0 MPa. Wartość sztywności dobrać należy na podstawie obliczeń uwzględniających występujące obciążenie parciem wody gruntowej oraz obciążenia zewnętrzne.

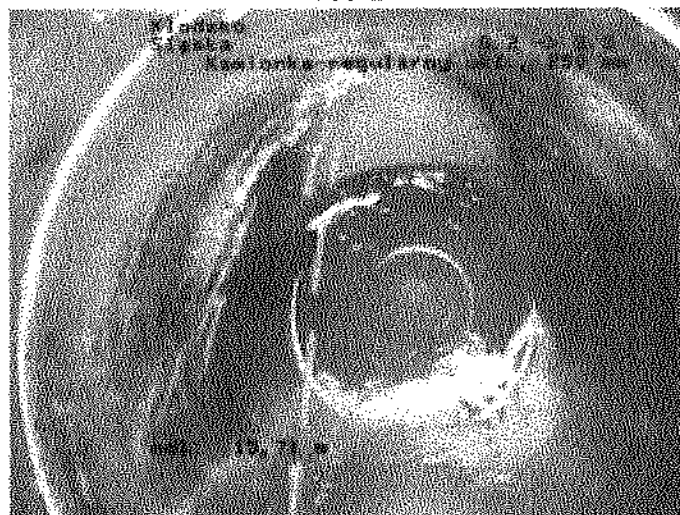
Fot. 1

Nieszczelne złącza, infiltracja wód gruntowych do wnętrza kanału – sączenia i intensywne wycieki (fot. 1,2), pojedynczy segment rury na 45 mb od studni S2 po naprawie rękawem ciasnopasowanym (fot. 3)

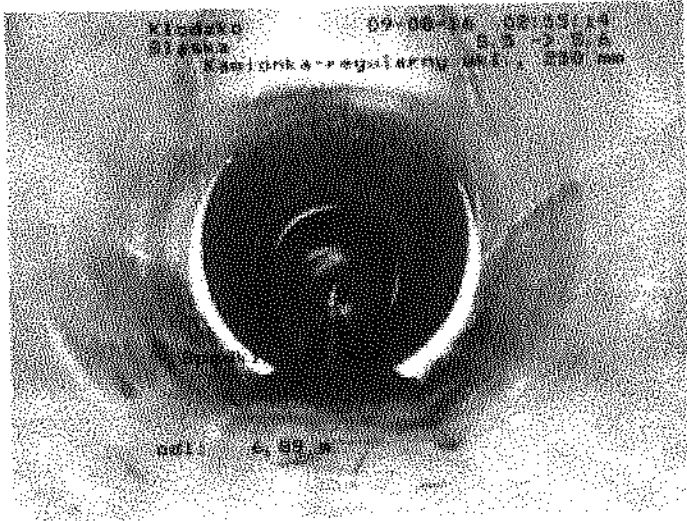
S5	S6	Śląska	250	kamionka	15 m
<p>STAN TECHNICZNY: Liczba przyłączy: 2</p> <ul style="list-style-type: none"> • godzina 12 (8mb od studni S5) • godzina 11 (11mb od studni S4) <p>Uszkodzony pojedynczy segment rury na 7 mb od studni S5 – liczne pęknięcia podłużne.</p> <p style="text-align: center;">Fot. 1</p>

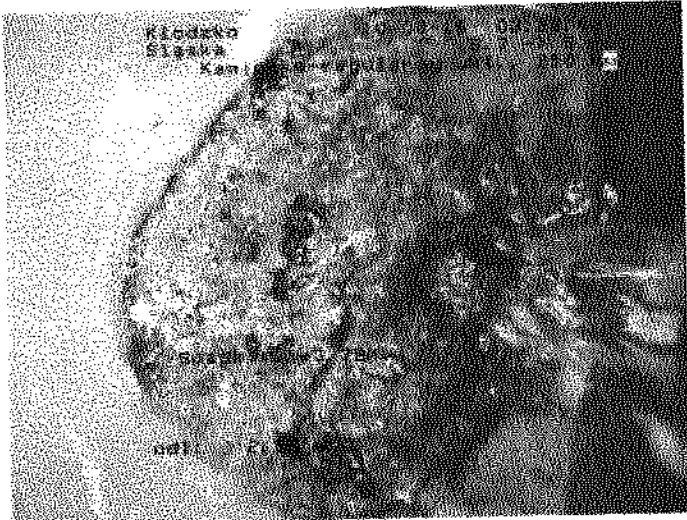
S7	S4	Śląska	250	kamionka	18 m
<p>STAN TECHNICZNY: Infiltracja wód gruntowych (pochodzących z potoku) do wnętrza kanału – sączenia i intensywne wycieki (fot. 1,2); 3 punktowe wyłomy w konstrukcji kanału.</p> <p style="text-align: center;">Fot. 1</p>

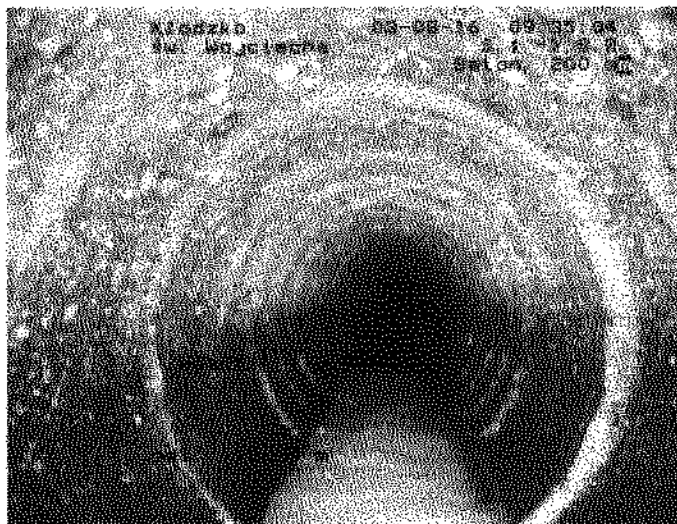
Fot. 1

Odcinek		Ulica	Średnica [mm]	Material	Długość odcinka
S1	S2	Św. Wojciecha	200	beton	60 m.
STAN TECHNICZNY:					
Liczba przyłączy: 6					
<ul style="list-style-type: none"> • godzina 9 (1 mb od studni S1) • godzina 12 (9 mb od studni S1) • godzina 9 (11 mb od studni S1) • godzina 12 (28 mb od studni S1) • godzina 9 (37 mb od studni S1) • godzina 3 (39 mb od studni S1) 					
Znaczna korozja betonu (fot. 1), porozsuwane, nieszczelne złącza, wystające przyłącza (fot. 2)

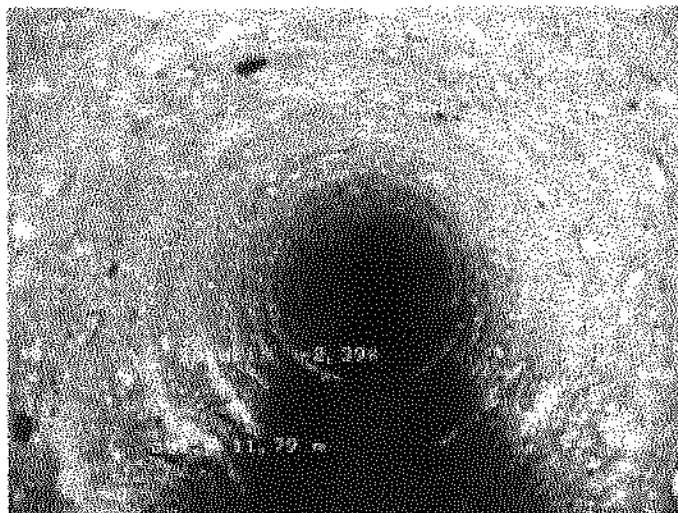
Fot. 1.

Korozyja ścian kanału, nieszczelne i otwarte złącza

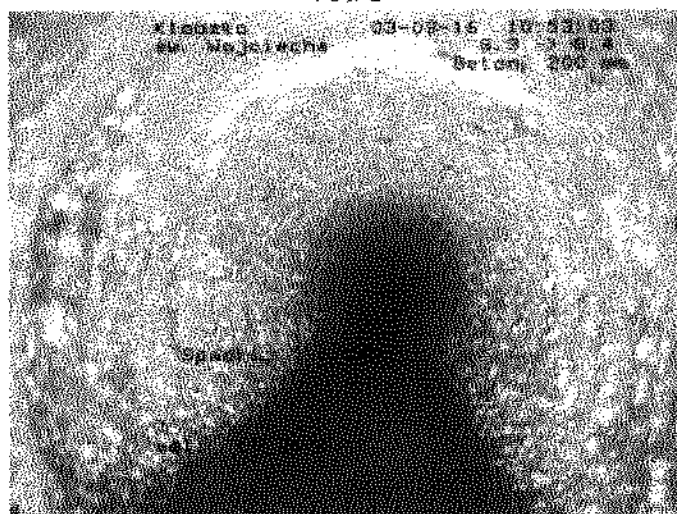
Fot. 1

Korozja ścian kanału (fot. 1), nieszczelne i otwarte złącza; pęknięcia wzdłużne na 54 mb od studni S3, uszkodzony pojedynczy segment rury, podłużne pęknięcia i wyłom w szczycie kanału pomiędzy 56 a 58 mb od studni S3

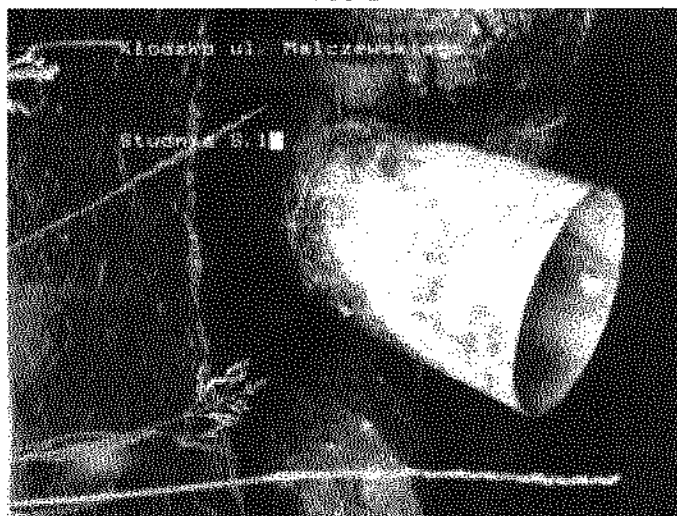
Fot. 1

Przyłącze w studni, wpięte nieprawidłowo (fot. 1), korozja stopni złączowych (fot. 2).

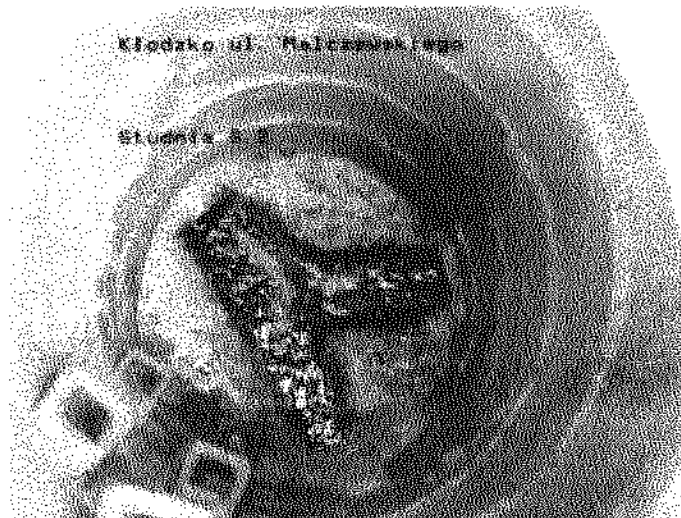
Fot. 1

Korozja stopni złączowych (fot. 1)

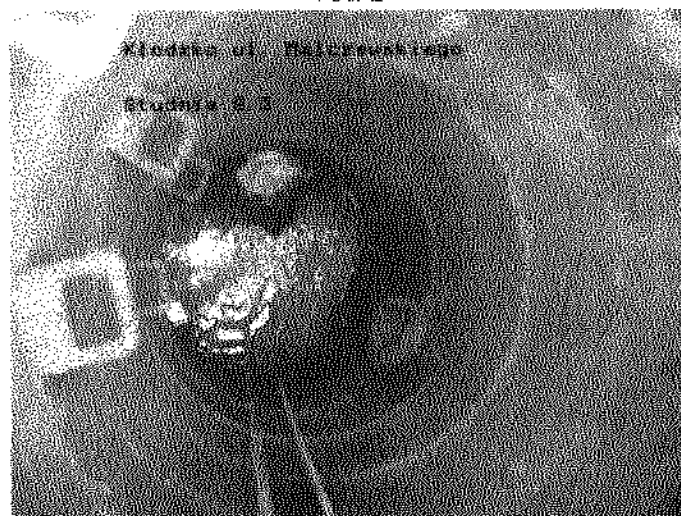
Fot. 1

Korozja stopni złączowych, przyłącze wpięte nieprawidłowo, brak kinety (fot. 1).

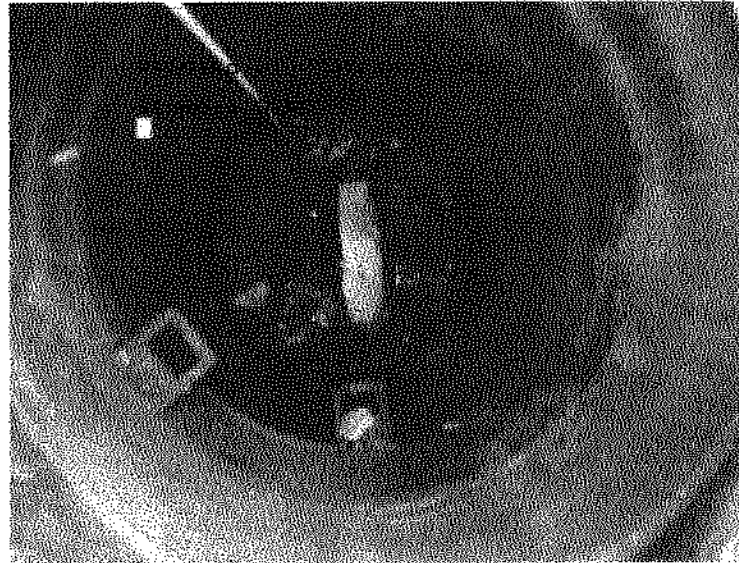
Fot. 1

Korozja stopni złączowych (fot. 1)

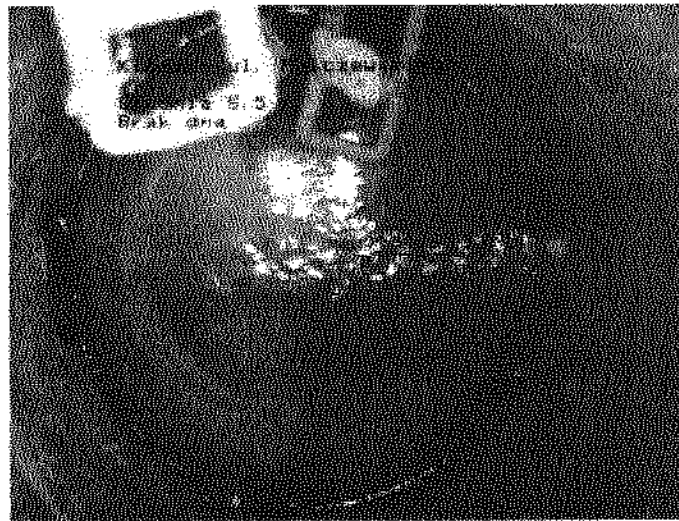
Fot. 1

Korozja stopni złączowych, brak kinety (fot. 1)

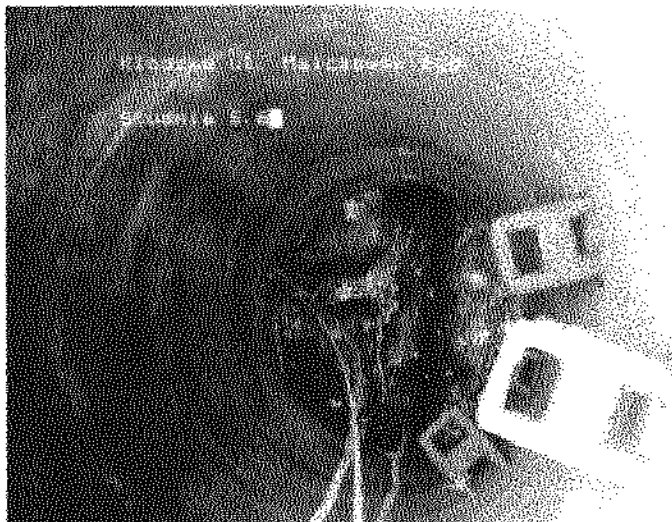
Fot. 1

Korozja stopni złączowych (fot. 1)

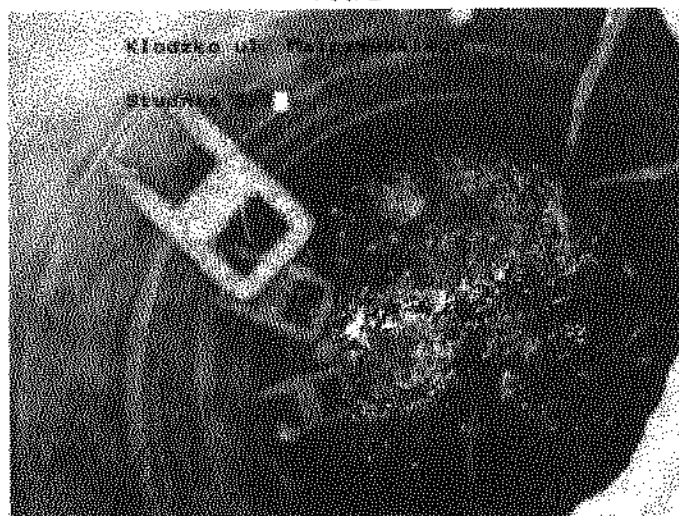
Fot. 1

Korozja stopni złączowych (fot. 1)

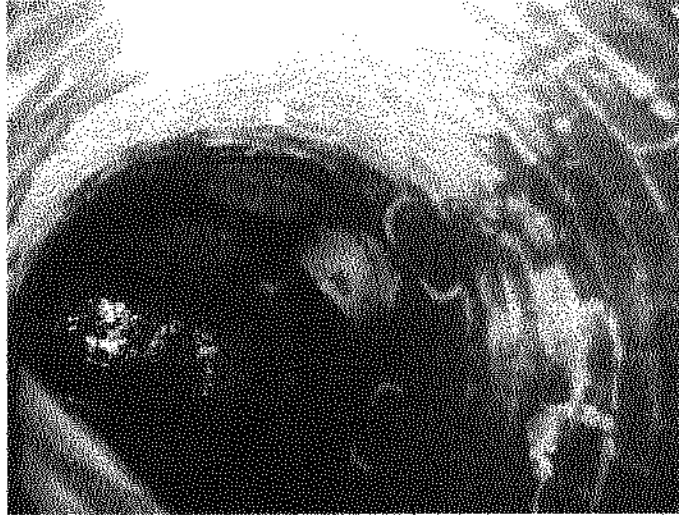
Fot. 1

Korozja spoin; całkowita korozja stopni złączowych (fot. 1)

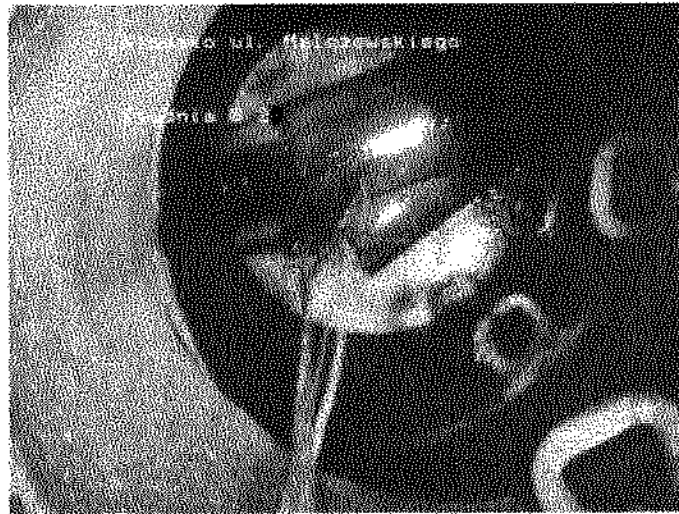
Fot.1

Korozja stopni złączowych

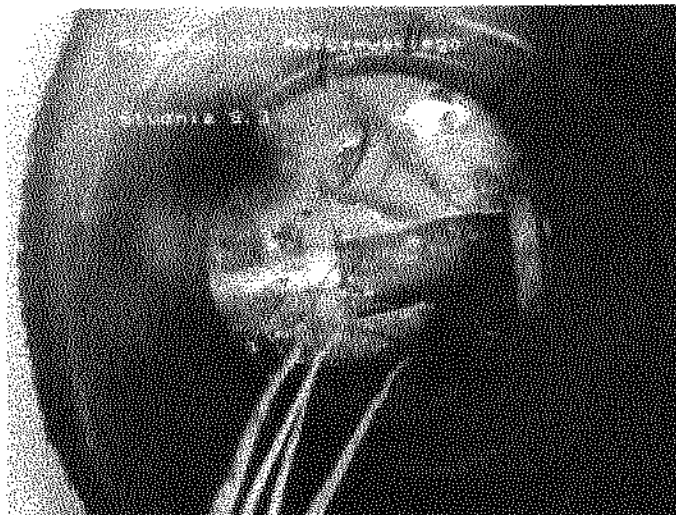
Fot.1

Korozja stopni złączowych, brak kinety

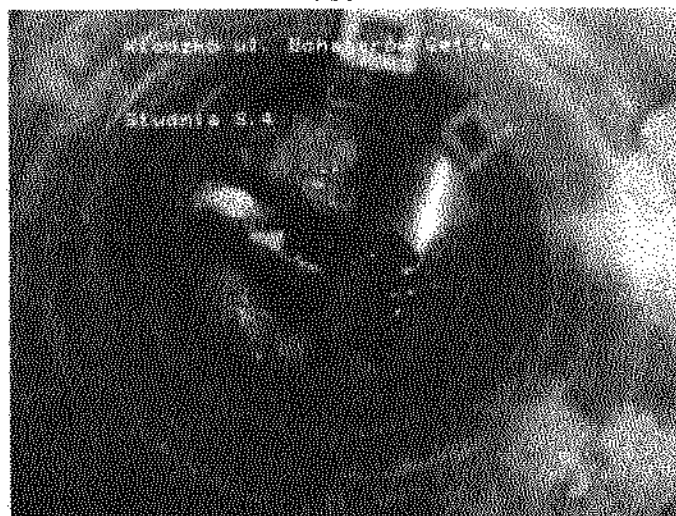
Fot. 1

Korozja stopni złączowych, brak kinety

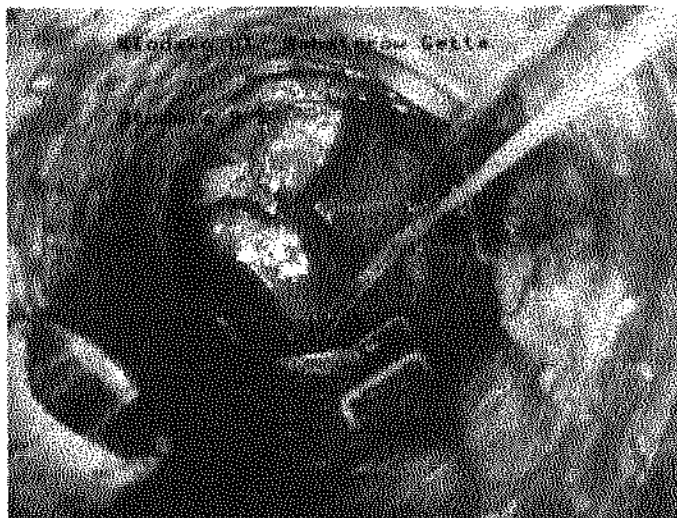
Fot.1

Korozja spoin; całkowita korozja stopni złączowych

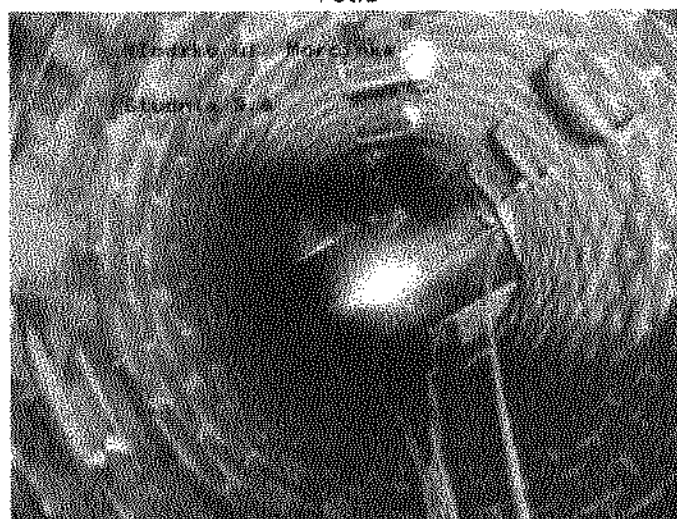
Fot.1

Całkowita korozja stopni złączowych

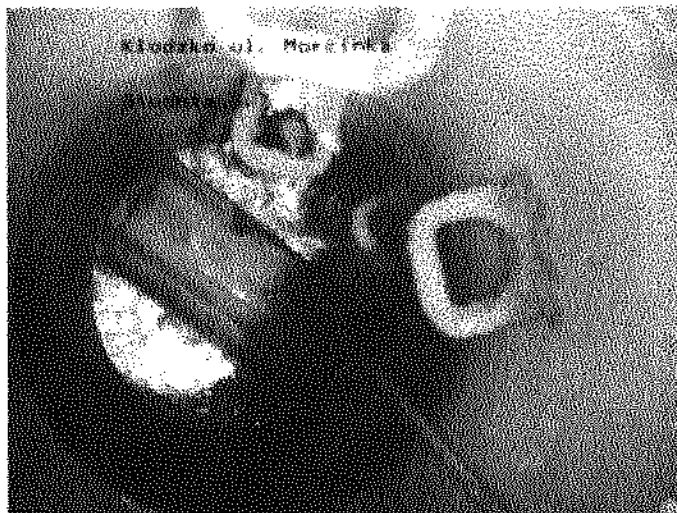
Fot.1

Korozja stopni złączowych

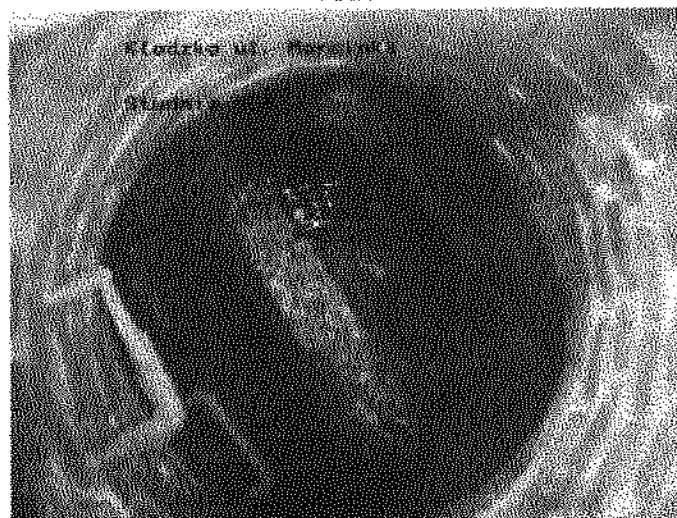
Fot.1

Korozja stopni złączowych.

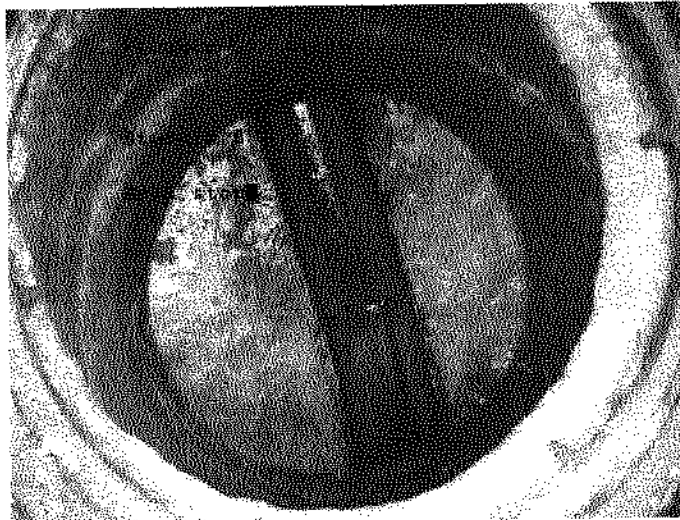
Fot.1

Brak stopni złączowych

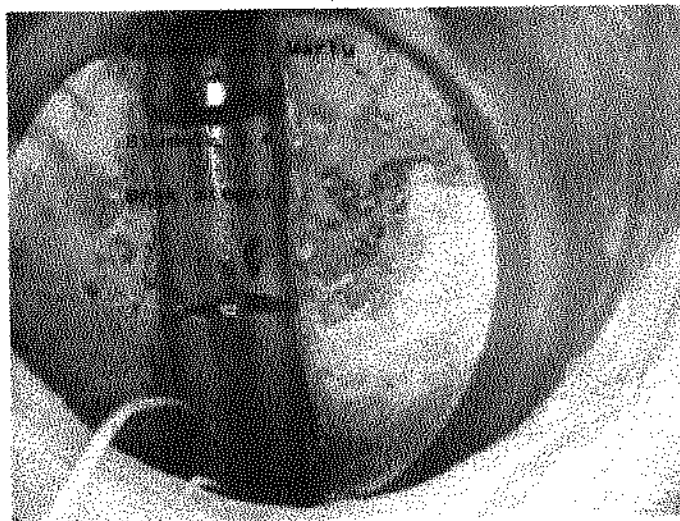
Fot. 1

Brak stopni złączowych (fot. 1)(studnia bardzo płytka); pręt stalowy przecinający światło komina(fot. 2)

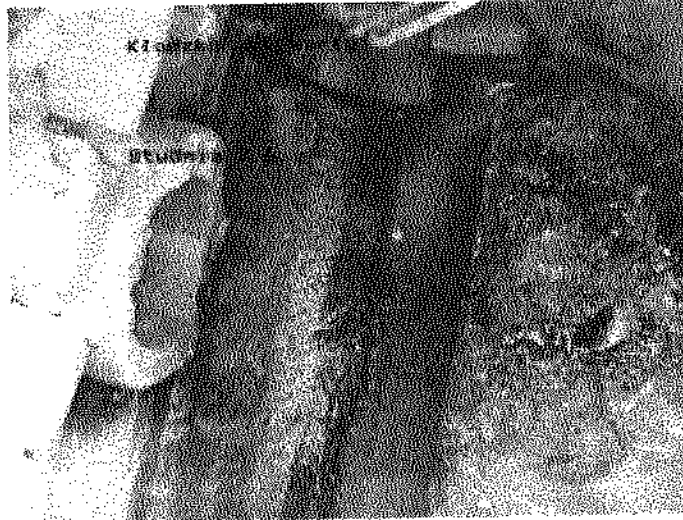
Fot.1

Brak stopni zjazdowych(studnia bardzo płytka – 7 warstw cegły)

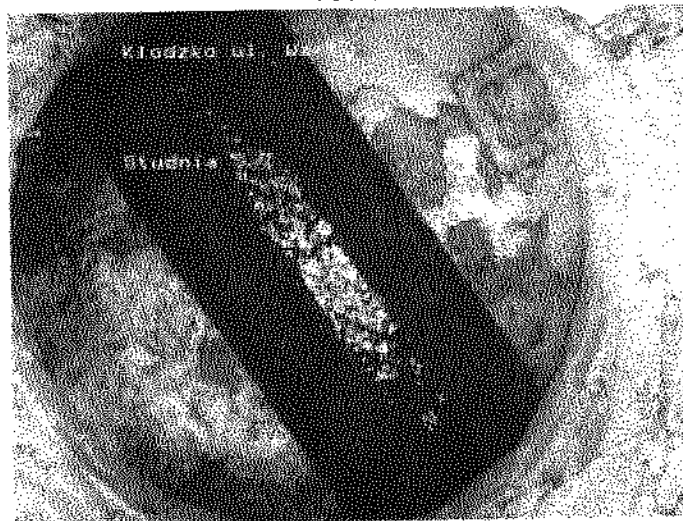
Fot.1

Korozja stopni żelazowych, ubytki w spoinach.

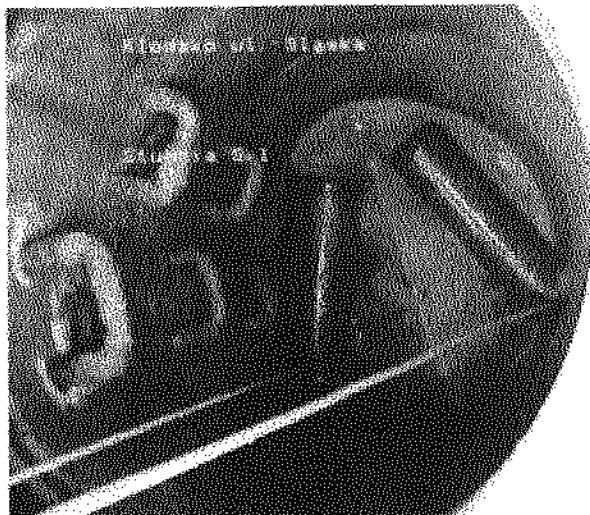
Fot.1

Korozja stopni żelazowych, stan techniczny dobry

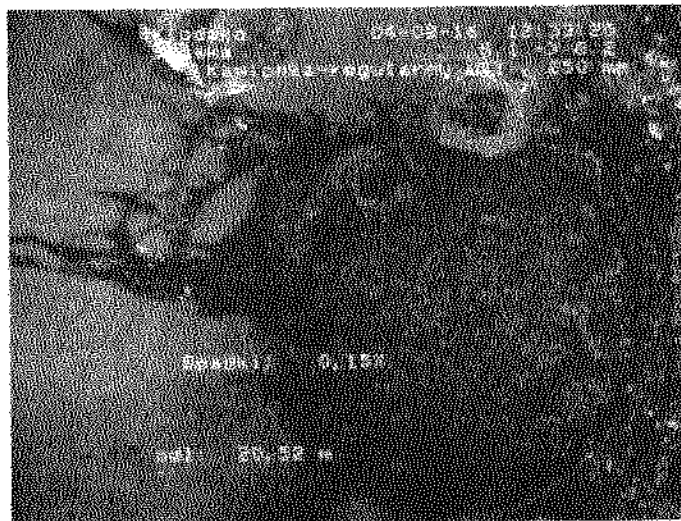
Fot.1

Studnia niedostępna, pod asfaltem. Korozja stopni złączowych.

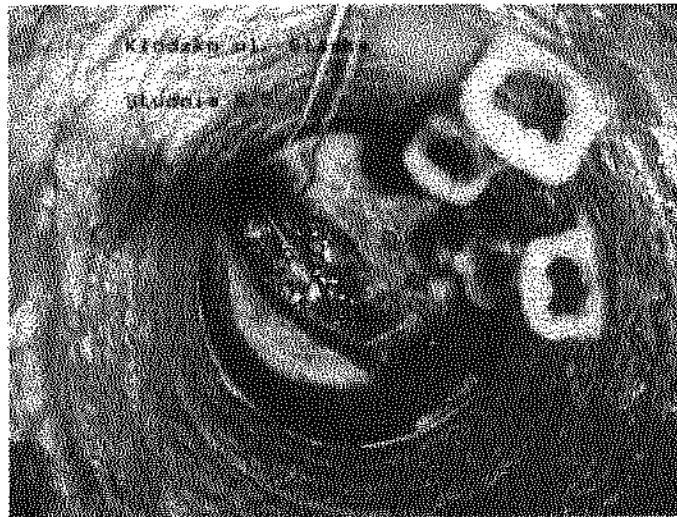
Fot.1.

Korozja stopni złączowych, korozja kręgów betonowych.

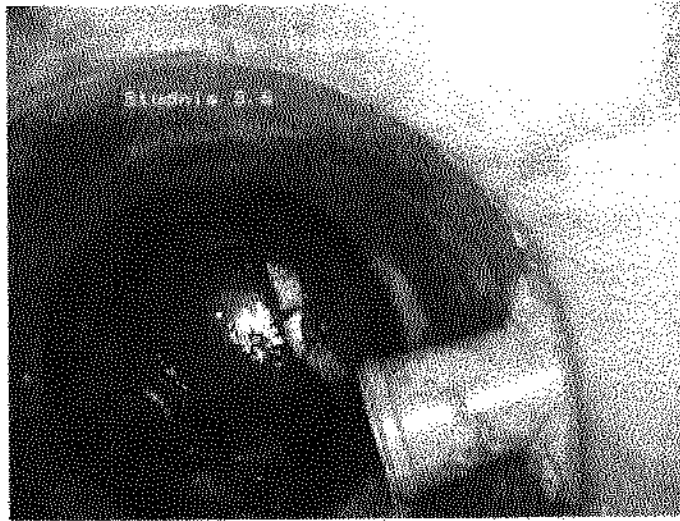
Fot.1

Brak stopni złączowych

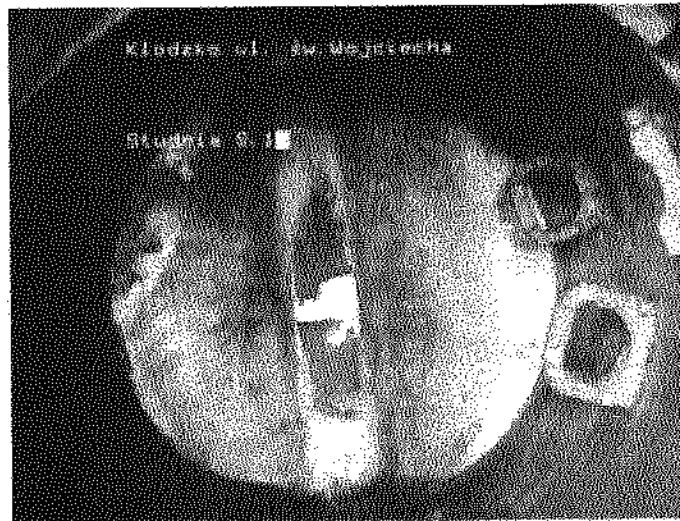
Fot.1

Brak stopni złączowych, ubytki w kinecie

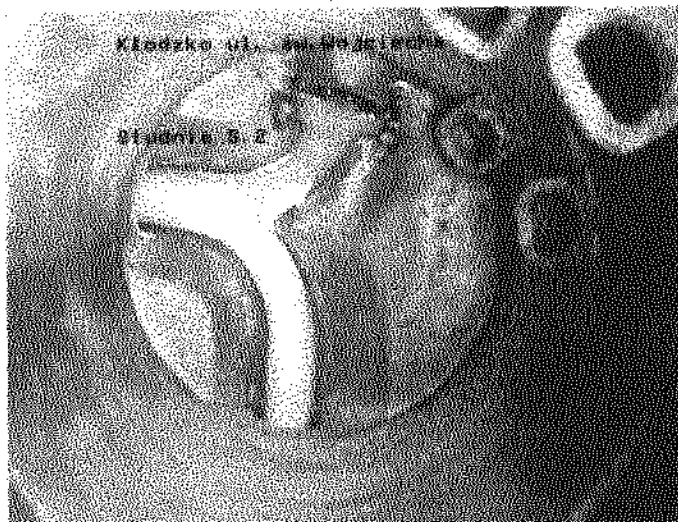
Fot.1.

Korozja stopni złączowych, stan techniczny dobry
