KŁODZKO ul. MALCZEWSKIEGO
Inspekcja TV kanalizacji

Protokół z inspekcji

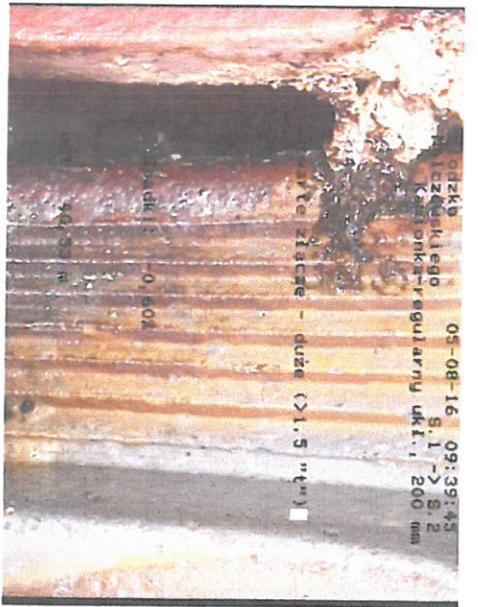
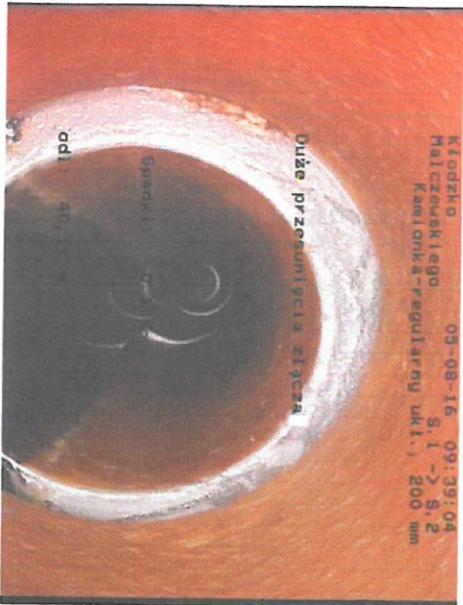
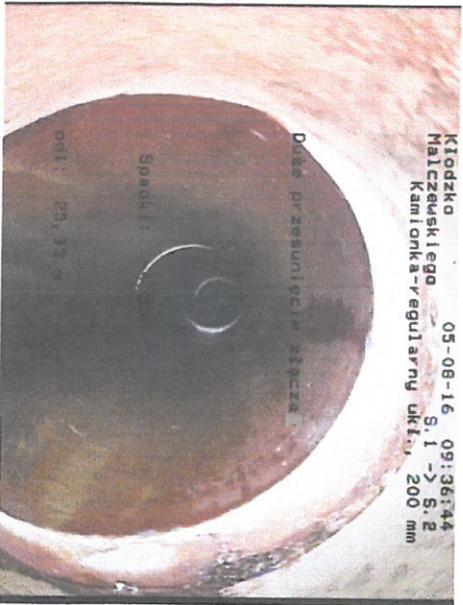
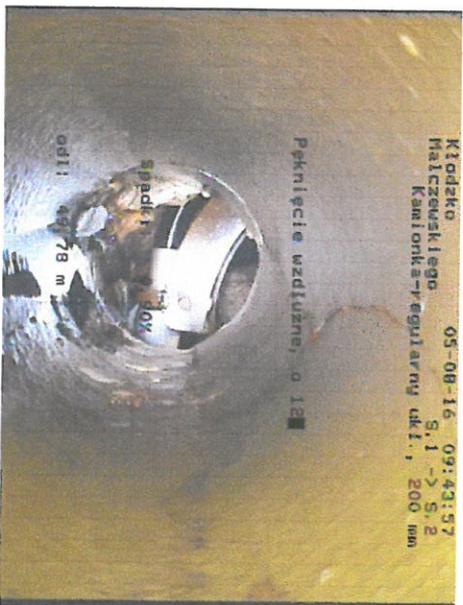
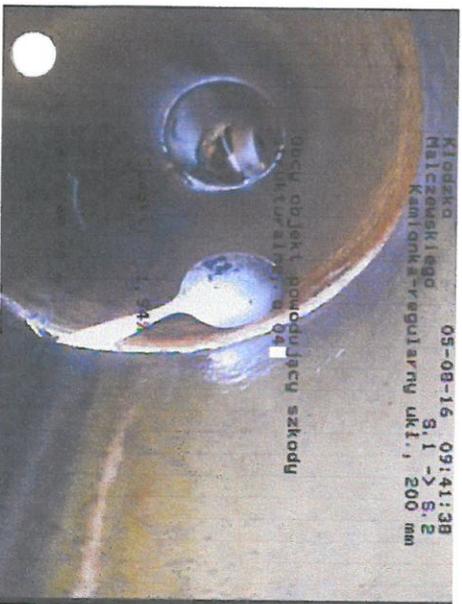
Ulica: Malczewskiego	Mapa nr 1:	Właz: S.1
Miasto: Kłodzko	Mapa nr 2:	Właz: S.2
Sytuacja:	Numer video: 1	długość sekcji: 51,05 m

Przyczyna inspekcji: inspekcja kontrolna	Profil: 200 mm
Typ sekcji:	Materiał: Kamionka-regularny ukt. Długość:
Obszar:	Ochrona:
	Zarezerwowane:

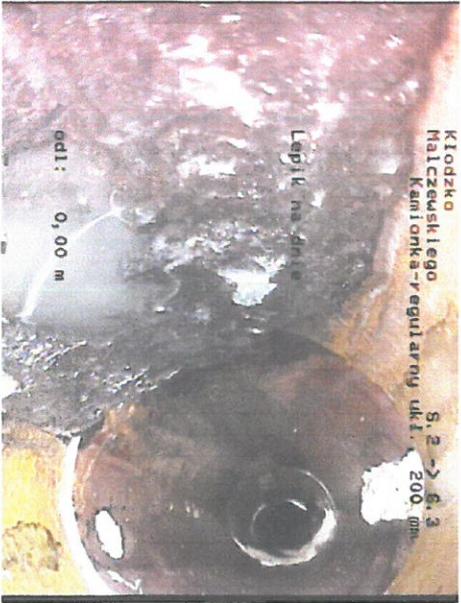
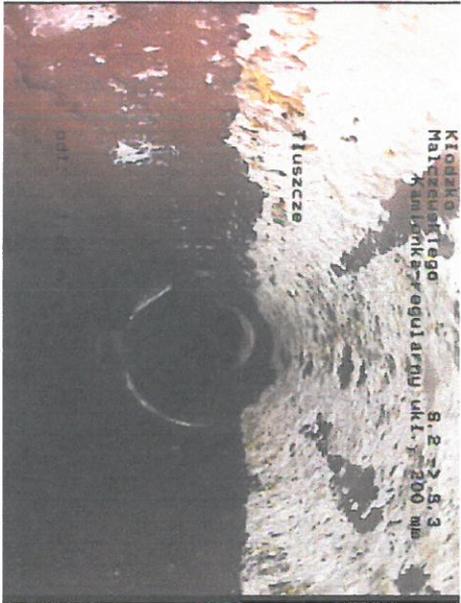
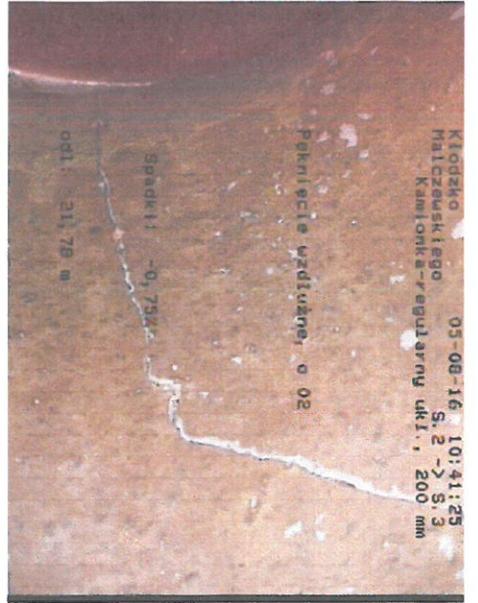
Ulica: Malczewskiego	Mapa nr 1:	Właz: S.2
Miasto: Kłodzko	Mapa nr 2:	Właz: S.3
Sytuacja:	Numer video: 1	długość sekcji: 42,2 m
Przyczyna inspekcji: inspekcja kontrolna		Profil: 200 mm
Typ sekcji:		Materiał: Kamionka-regularny ukt. Długość:
Obszar:		Ochrona:
		Zarezerwowane:
Uwagi:

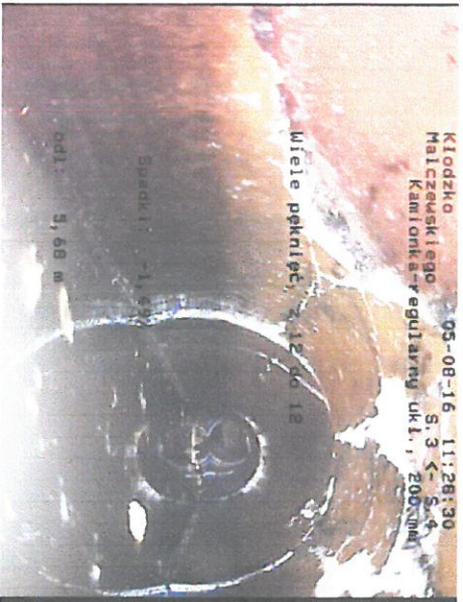
CM Wiele pęknięć, z 12 do 12

Kłodzko 05-08-16 11:28:30
Malczewskiego S.3 ← S.4
Kamionka-regularny ukt. 1. 200mm

Wiele pokrójc, 412 do 12

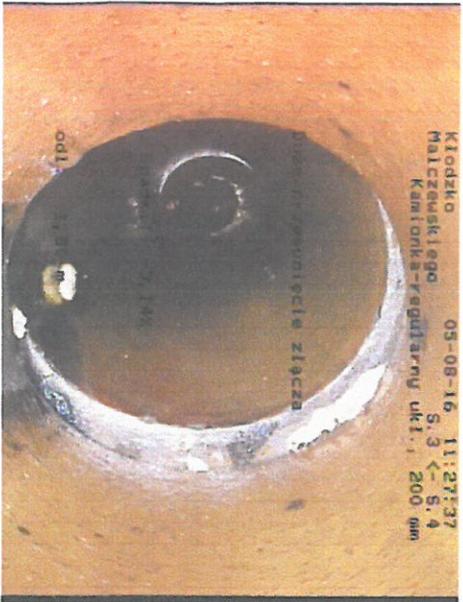
GC Duże przesunięcie złącza

Kłodzko 05-08-16 11:27:37
Malczewskiego S.3 ← S.4
Kamionka-regularny ukt. 1. 200 mm

Wiele pokrójc, 412 do 12

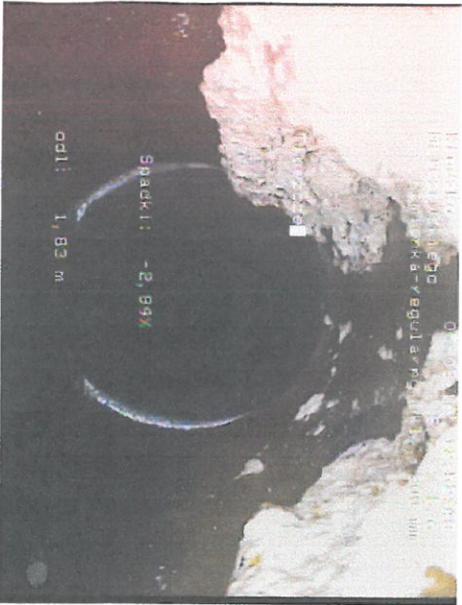
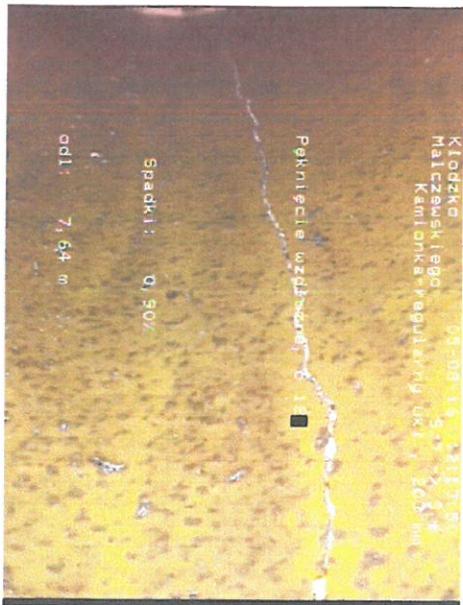
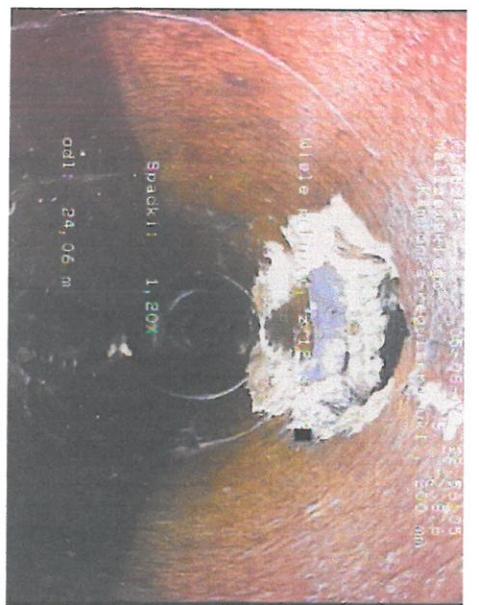
1:325	pozycja	kod	obserwacja	licznik	zdjęcie	poziom
	0,07	ST	Początek inspekcji	00:00:00		0
	1,83	GC	Tłuszcze	00:00:00		
	7,64	CL	Pęknięcie wzdłużne, o 12	00:00:00		5
	24,06	CM	Wiele pęknięć, z 12 do 12	00:00:00		5
	25,00	CN	Połączenie, o 12 , średnica 200 mm	00:00:00		0
	42,15	MH	Właz/węzeł	00:00:00

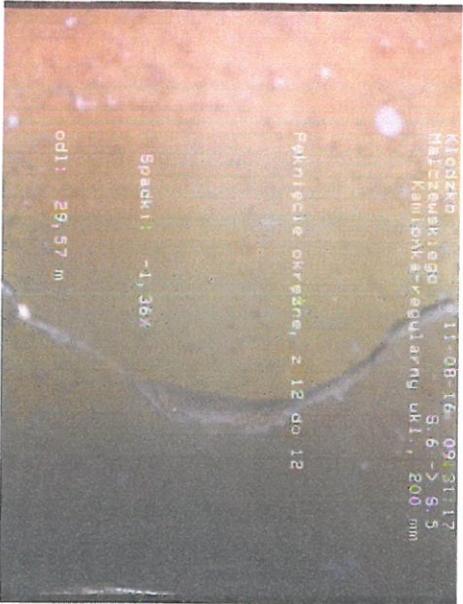
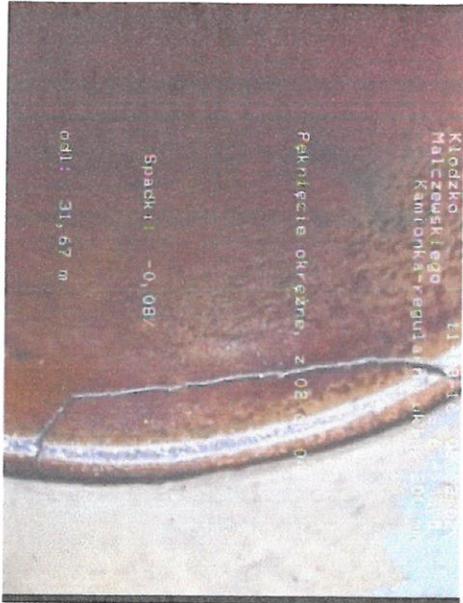
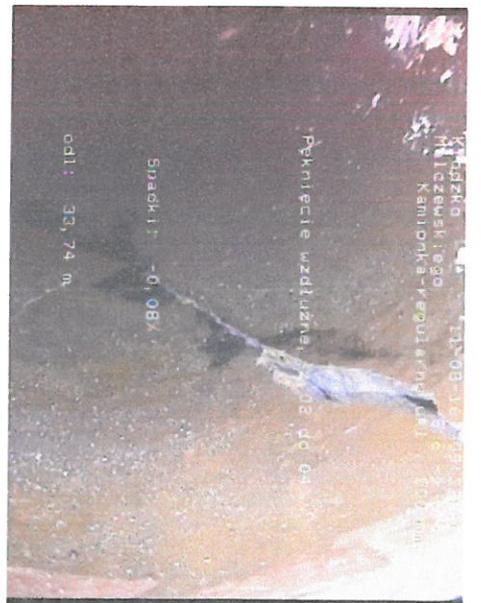
1:325	pozycja	kod	obserwacja	licznik	zdjęcie	poziom
	0,00	ST	Początek inspekcji	00:00:00		0
	21,06	GC	Bardzo duże zaniżenie	00:00:00		
	29,57	CC	Pęknięcie okrężne, z 12 do 12	00:00:00		2
	31,65	CC	Pęknięcie okrężne, z 02 do 04	00:00:00		2
	33,74	CL	Pęknięcie wzdużne, z 02 do 04	00:00:00		2
	43,93	MH	Właz/węzeł	00:00:00

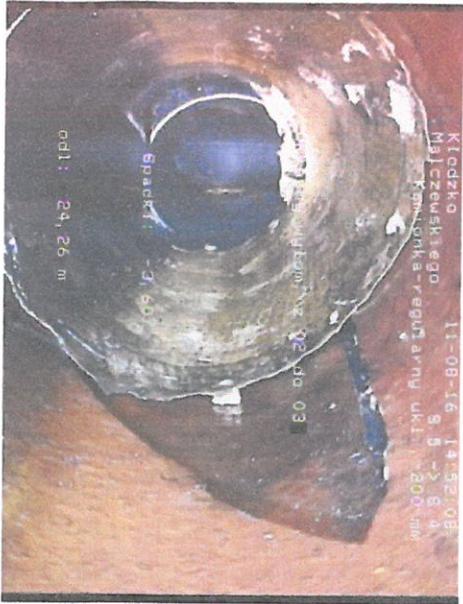
1:200	pozycja	kod	obserwacja	licznik	zdjęcie	poziom
	0,00	ST	Początek inspekcji	00:00:00		0
	24,26	FC	Okrężny wyłom, z 02 do 03	00:00:00		3
	25,12	MH	Właz/węzeł	00:00:00
