KŁODZKO ul. BOHATERÓW GETTA, HARCERZY,
MORCINKA
Inspekcja TV kanalizacji

Protokół z inspekcji

Ulica: Bohaterów Getta	Mapa nr 1:	Właz: S.2
Miasto: Kłodzko	Mapa nr 2:	Właz: S.1
Sytuacja:	Numer video: 1	długość sekcji: 5,05 m

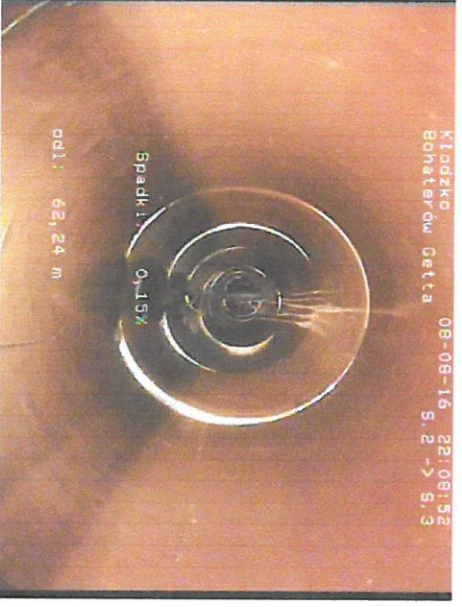
Kłodzko 08-08-16 22:08:52
Bohaterów Getta S.2 -> S.3
Kamionka-regularny ukt., 400 mm
Spadek: -0,15%
odl: 62,24 m

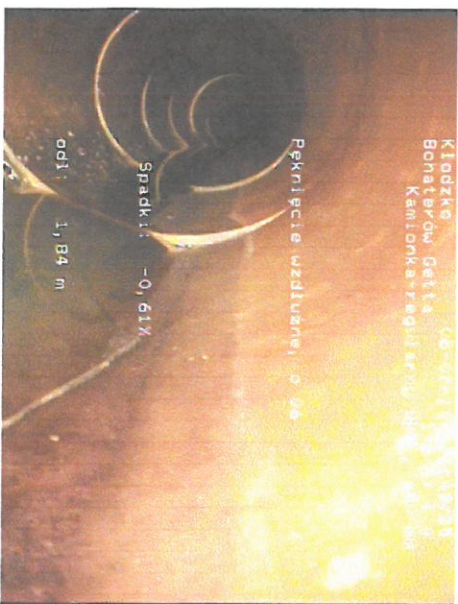
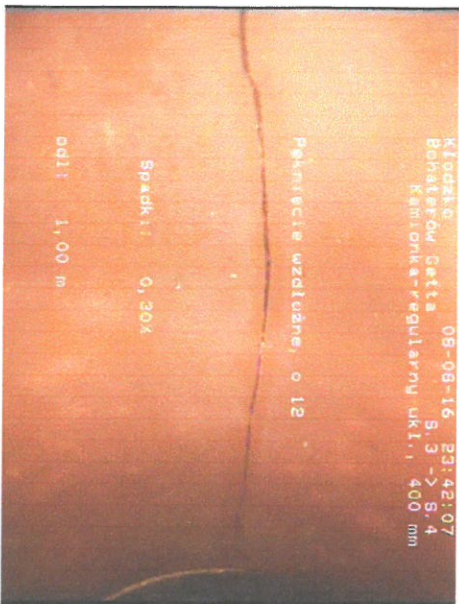
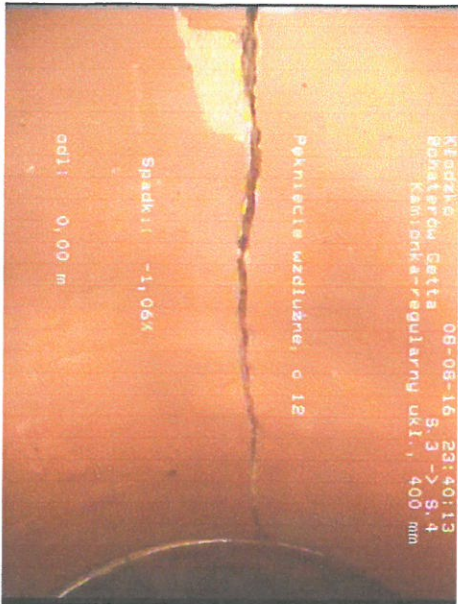
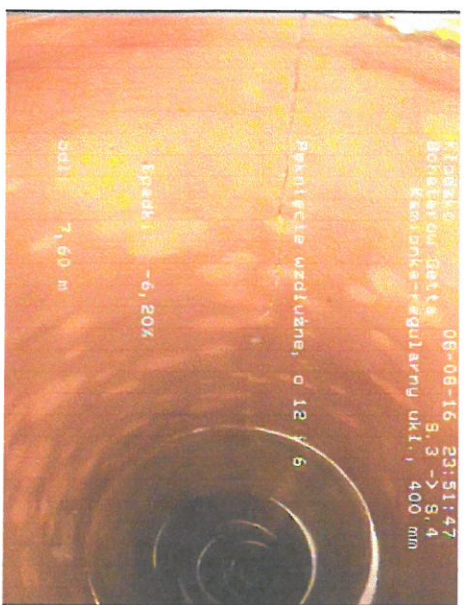
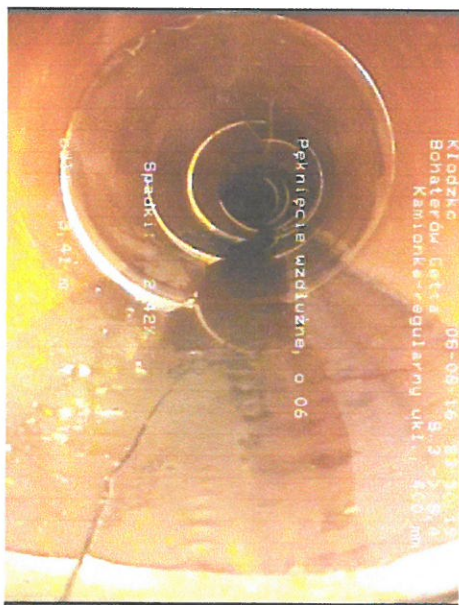
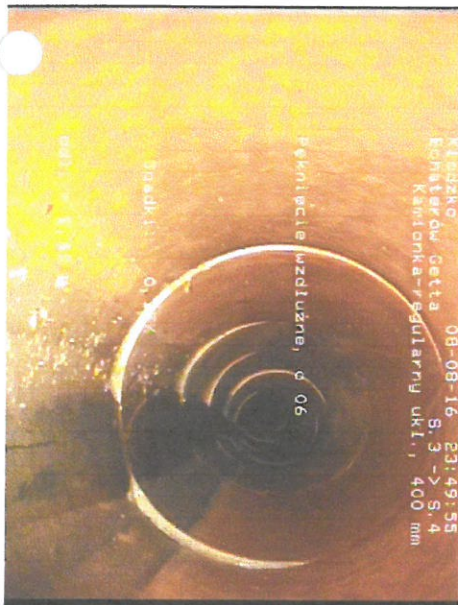
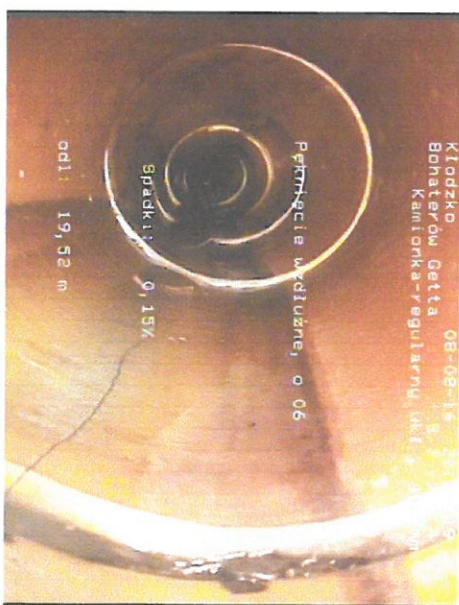
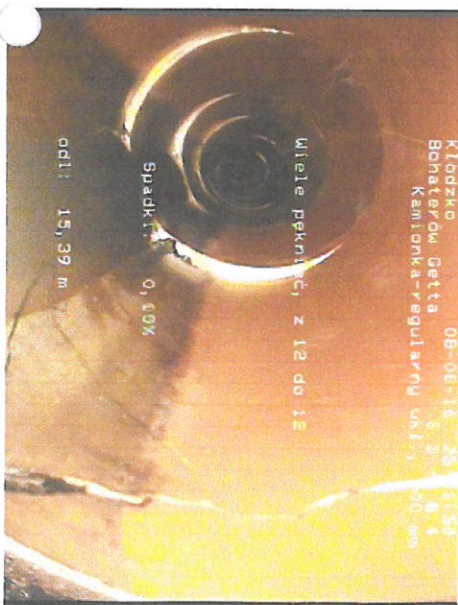
1:175	pozycja	kod	obserwacja	licznik	zdjęcie	poziom
	0,00	ST	Początek inspekcji	00:00:00		0
	0,00	CL	Pęknięcie wzdłużne, o 12	00:00:00		2
	0,05	CL	Pęknięcie wzdłużne, o 12	00:00:00		2
	1,83	CL	Pęknięcie wzdłużne, o 06	00:00:00		2
	2,48	CL	Pęknięcie wzdłużne, o 06	00:00:00		2
	3,41	CL	Pęknięcie wzdłużne, o 06	00:00:00		2
	4,20	CL	Pęknięcie wzdłużne, o 06	00:00:00		2
	4,99	CL	Pęknięcie wzdłużne, o 06	00:00:00		2
	7,57	CL	Pęknięcie wzdłużne, o 12 i 6	00:00:00		2
	8,59	CL	Pęknięcie wzdłużne, o 06	00:00:00		2
	14,44	CN	Połączenie, o 09 , średnica 150 mm	00:00:00		0
	15,39	CM	Wiele pęknięć, z 12 do 12	00:00:00		3
	19,52	CL	Pęknięcie wzdłużne, o 06	00:00:00		2
	22,94	MH	Właz/węzeł	00:00:00

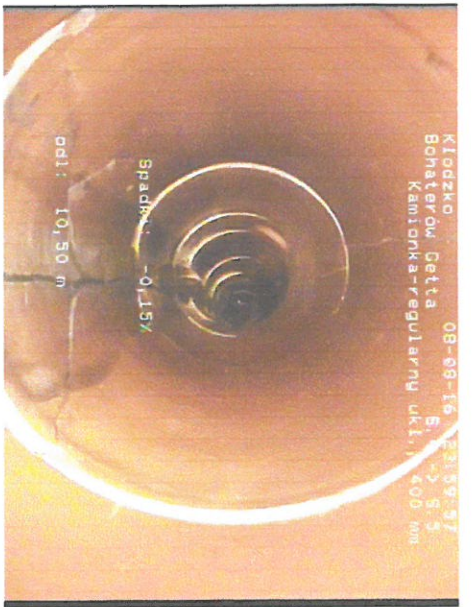
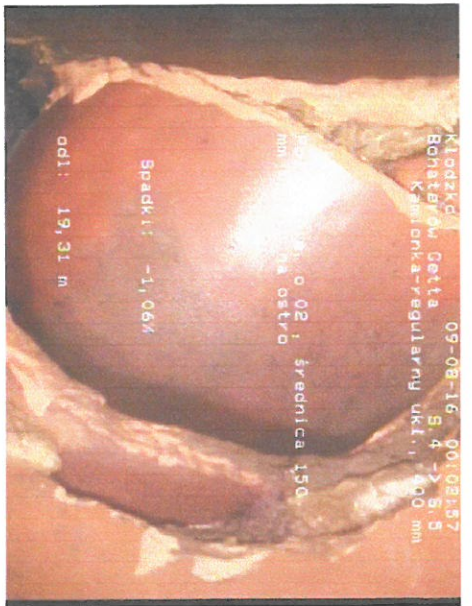
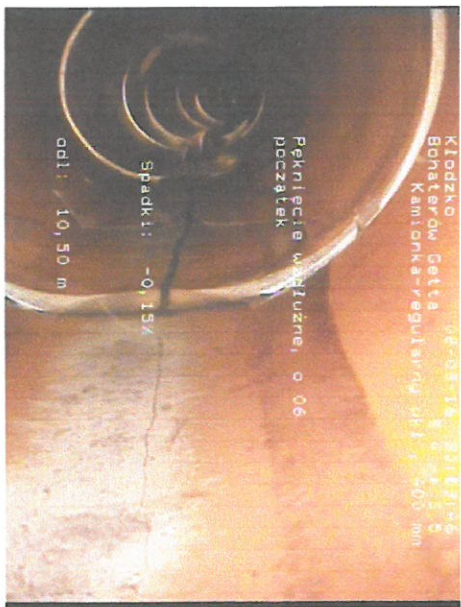
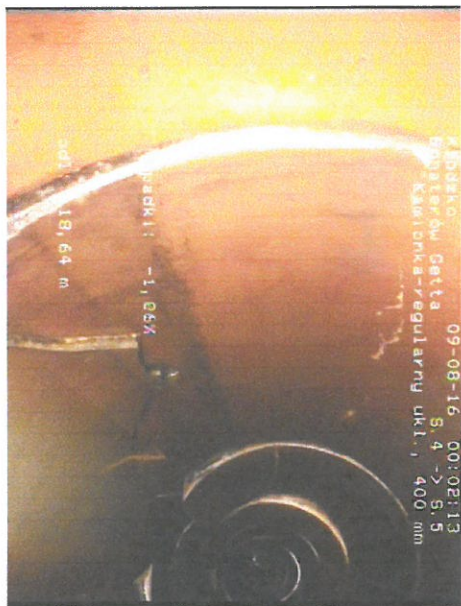
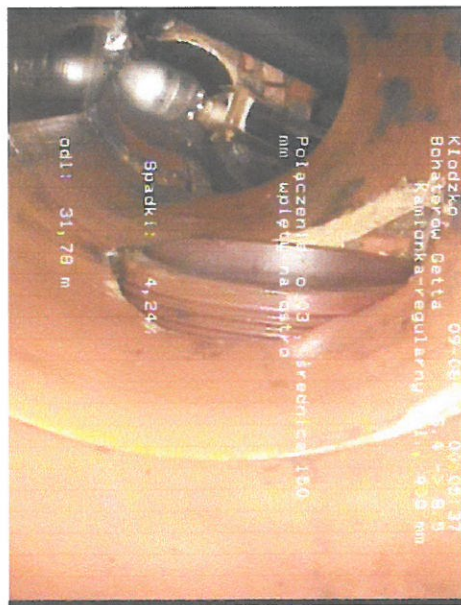
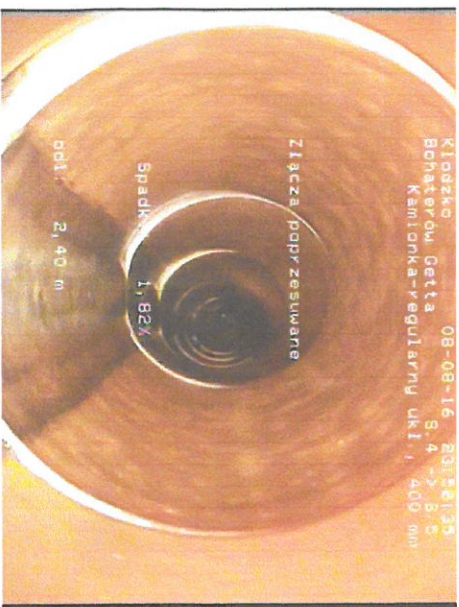
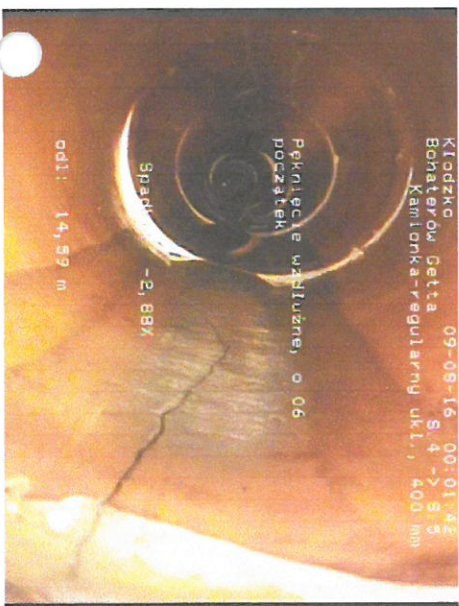
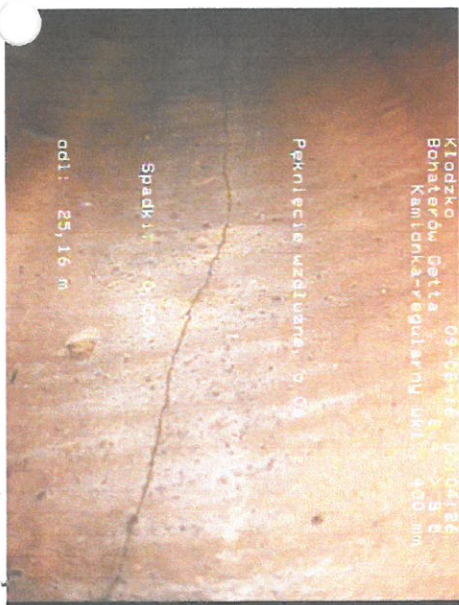
1:250	pozycja	kod	obserwacja	licznik	zdjęcie	poziom
	<u>0,00</u>	ST	Początek inspekcji	00:00:00		0
	<u>2,40</u>	GC	Złącza poprzesuwane	00:00:00		
	<u>10,50</u>	CL	Pęknięcie wzdłużne, o 06 początek	00:00:00		2
	<u>13,33</u>	CL	Pęknięcie wzdłużne, o 06 koniec	00:00:00		2
	<u>13,64</u>	CN	Połączenie, o 11 , średnica 150 mm	00:00:00		0
	<u>14,59</u>	CL	Pęknięcie wzdłużne, o 06 początek	00:00:00		2
	<u>19,31</u>	CN	Połączenie, o 02 , średnica 150 mm wpięty na ostro	00:00:00		0
	<u>23,59</u>	CL	Pęknięcie wzdłużne, o 06 koniec	00:00:00		2
	<u>25,16</u>	CL	Pęknięcie wzdłużne, o 06	00:00:00		2
	<u>25,75</u>	CL	Pęknięcie wzdłużne, o 06	00:00:00		2
	<u>31,78</u>	CN	Połączenie, o 03 , średnica 150 mm wpięty na ostro	00:00:00		0
	<u>33,10</u>	MH	Właz/węzeł	00:00:00

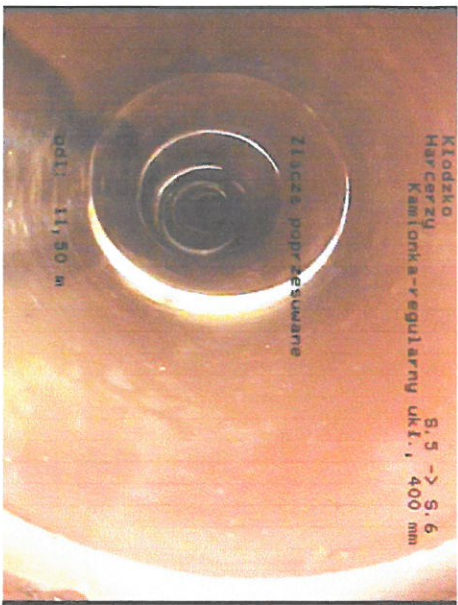
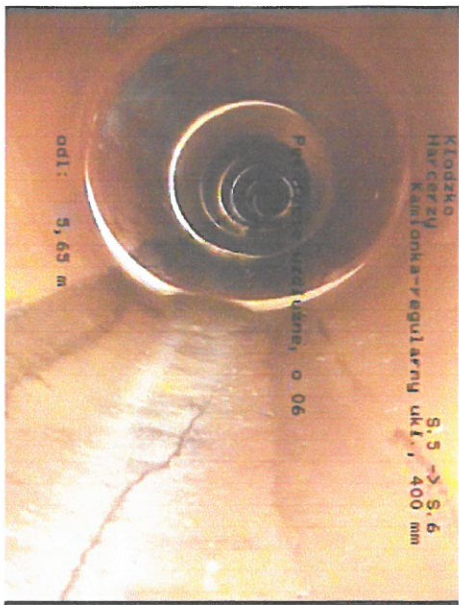
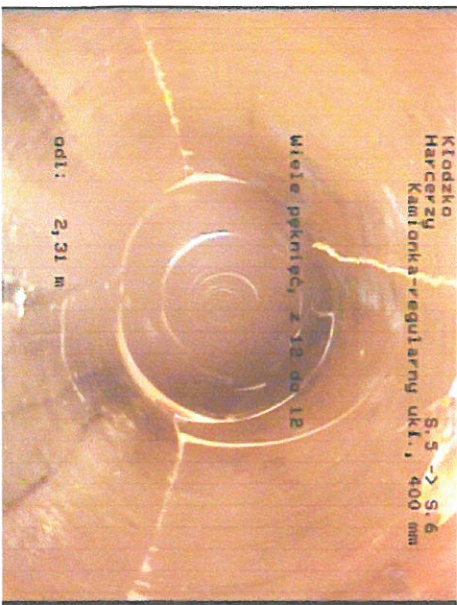
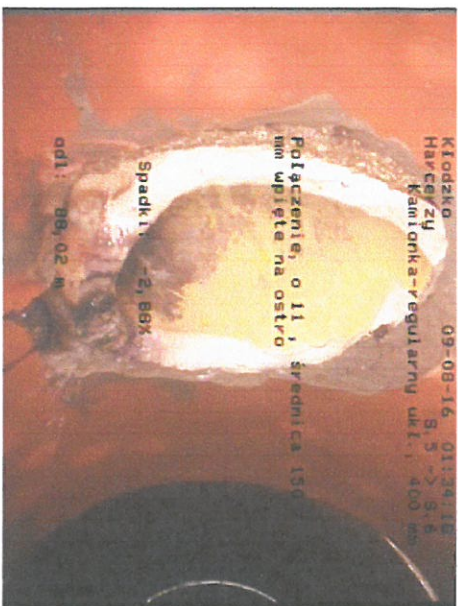
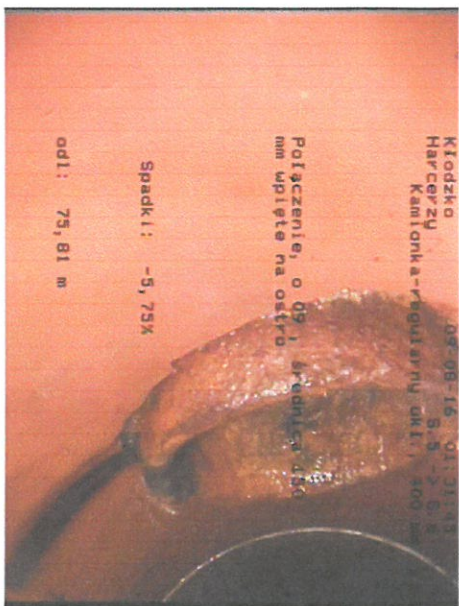
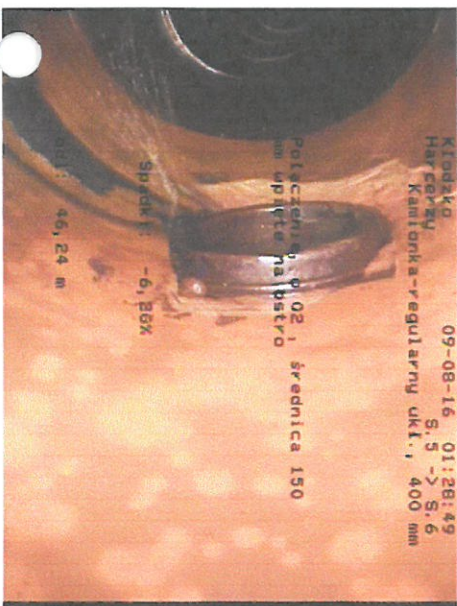
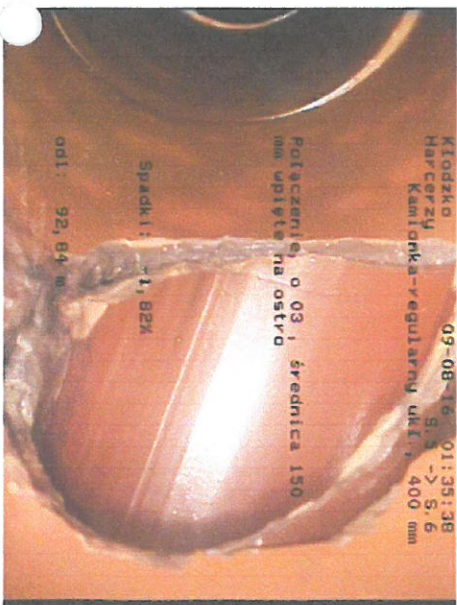
1:750	pozycja	kod	obserwacja	licznik	zdjęcie	poziom
	0,00	ST	Początek inspekcji	00:00:00		0
	2,31	CM	Wiele pęknięć, z 12 do 12 początek	00:00:00		3
	4,74	CM	Wiele pęknięć, z 12 do 12 koniec	00:00:00		3
	5,65	CL	Pęknięcie wzdłużne, o 06	00:00:00		2
	11,50	GC	Złącza poprzesuwane	00:00:00		
	46,24	CN	Połączenie, o 02 , średnica 150 mm wpięte na ostro	00:00:00		0
	55,96	CN	Połączenie, o 10 , średnica 150 mm	00:00:00		0
	75,81	CN	Połączenie, o 09 , średnica 150 mm wpięte na ostro	00:00:00		0
	88,02	CN	Połączenie, o 11 , średnica 150 mm wpięte na ostro	00:00:00		0
	92,84	CN	Połączenie, o 03 , średnica 150 mm wpięte na ostro	00:00:00		0
	102,20	SA	Rezygnacja z inspekcji	00:00:00

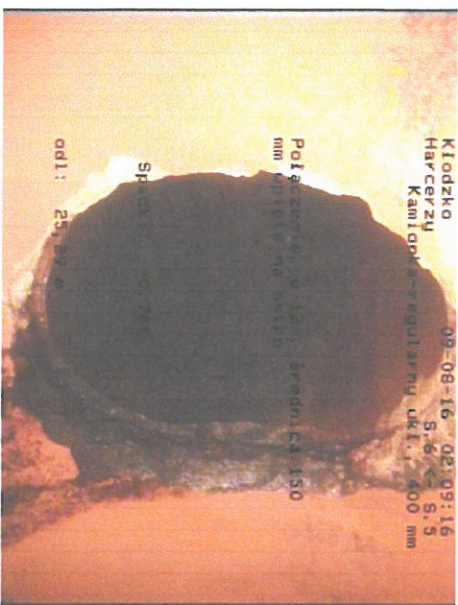
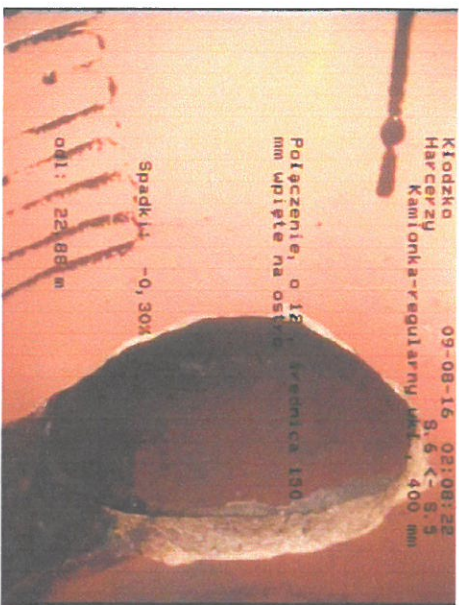
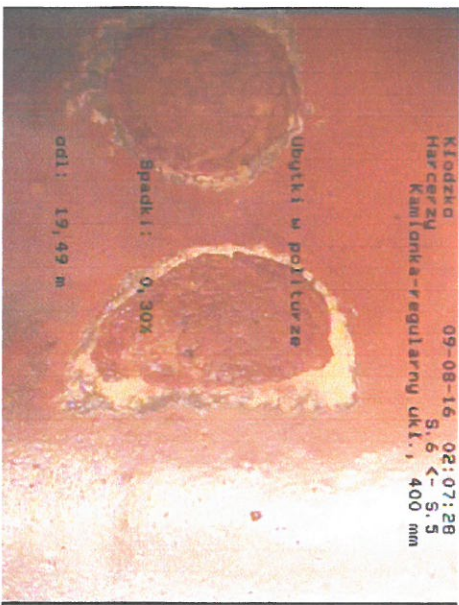
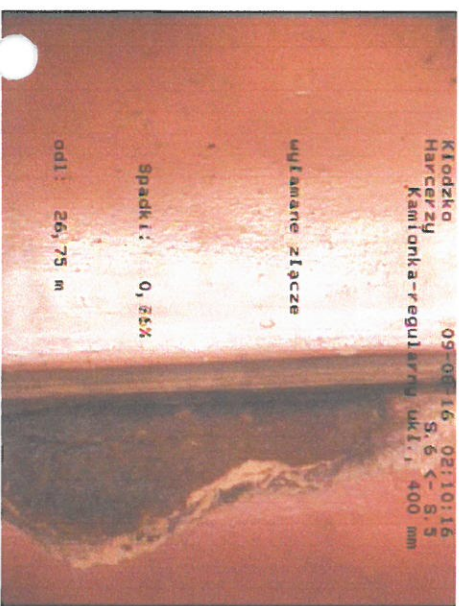
1:275	pozycja	kod	obserwacja	licznik	zdjęcie	poziom
	<u>0,00</u>	ST	Początek inspekcji	00:00:00		0
	<u>19,49</u>	GC	Ubytki w politurze	00:00:00		
	<u>22,88</u>	CN	Połączenie, o 12 , średnica 150 mm wpięte na ostro	00:00:00		0
	<u>25,29</u>	CN	Połączenie, o 12 , średnica 150 mm wpięte na ostro	00:00:00		0
	<u>26,75</u>	GC	wyłamane złącze	00:00:00		
	<u>36,25</u>	SA	Rezygnacja z inspekcji	00:00:00

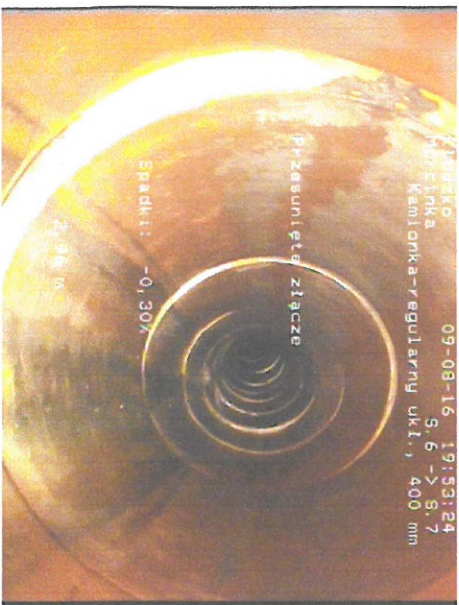
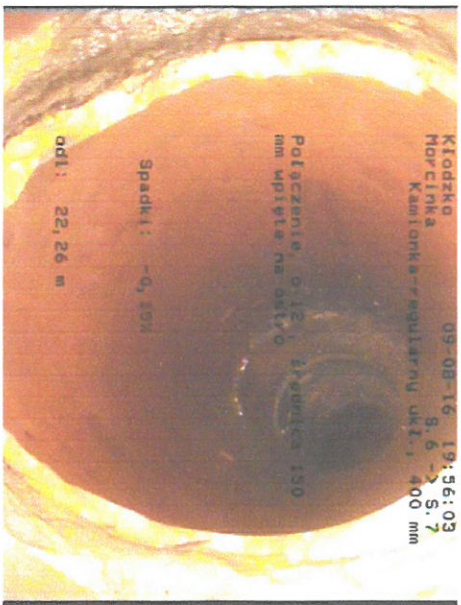
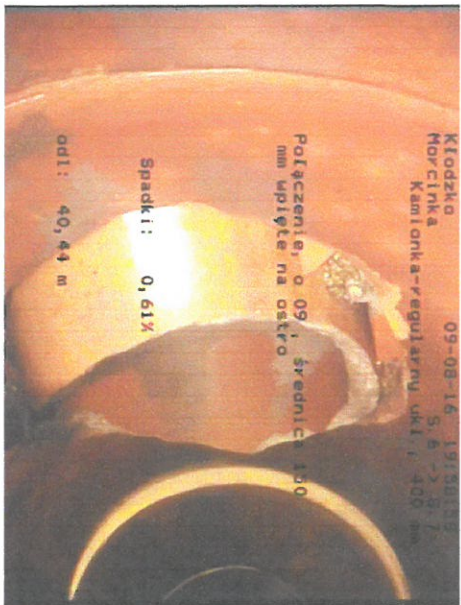
1:450	pozycja	kod	obserwacja	licznik	zdjęcie	poziom
	0,00	ST	Początek inspekcji	00:00:00		0
	2,96	GC	Przesunięte złącze	00:00:00		
	14,09	GC	Brak liniowości kanału	00:00:00		
	22,26	CN	Połączenie, o 12 , średnica 150 mm wpięte na ostro	00:00:00		0
	22,97	CN	Połączenie, o 02 , średnica 150 mm wpięte na ostro	00:00:00		0
	40,44	CN	Połączenie, o 09 , średnica 150 mm wpięte na ostro	00:00:00		0
	58,81	MH	Właz/węzeł	00:00:00

Złącza poprzesuwane, brak liniowości kanału na całej długości.

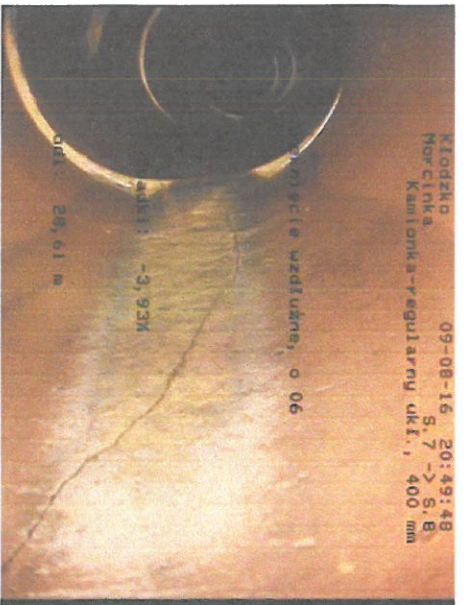
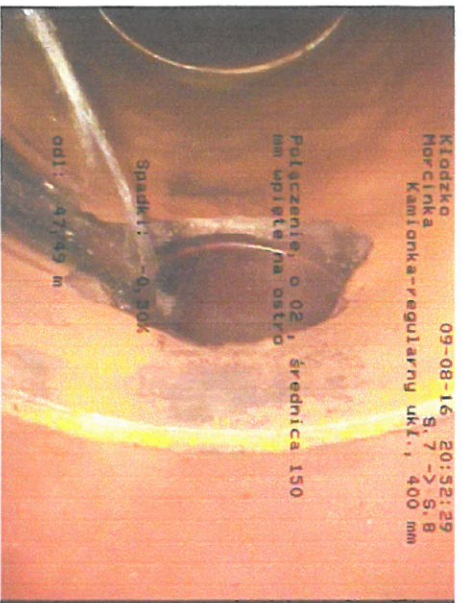
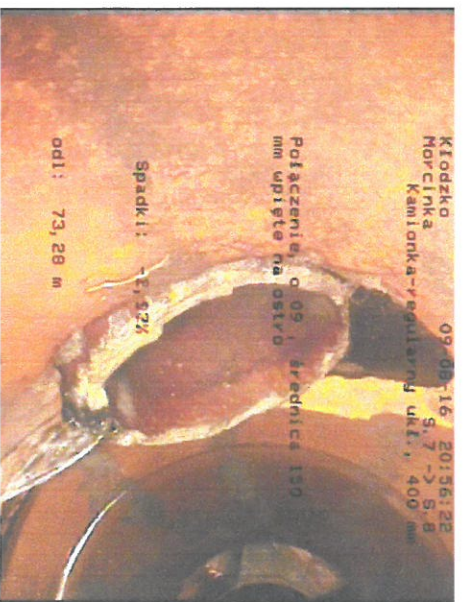
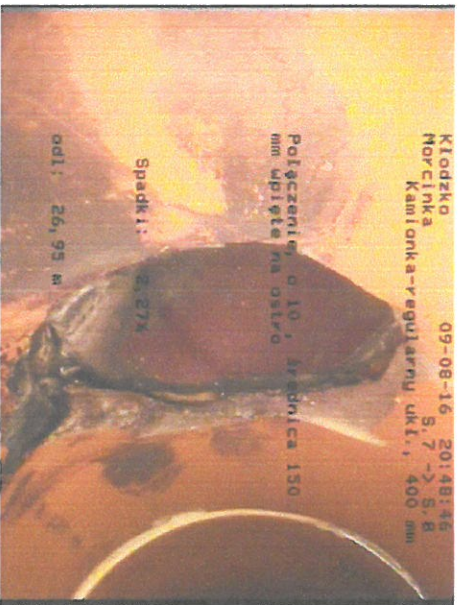
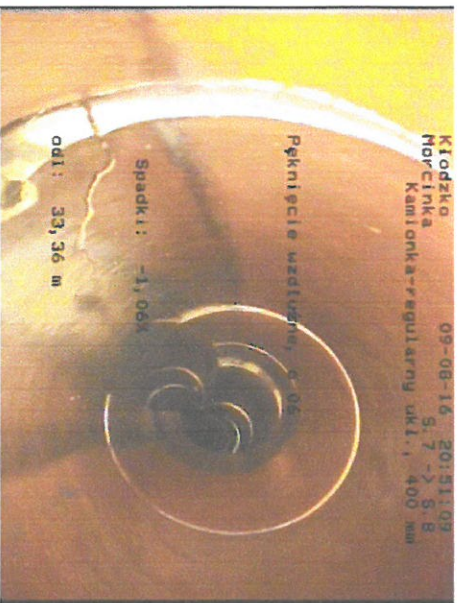
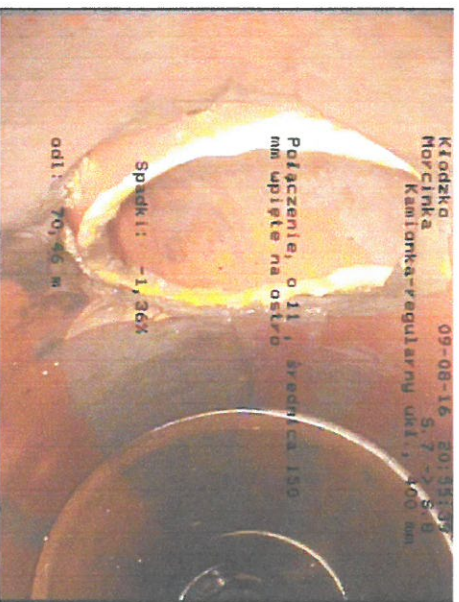
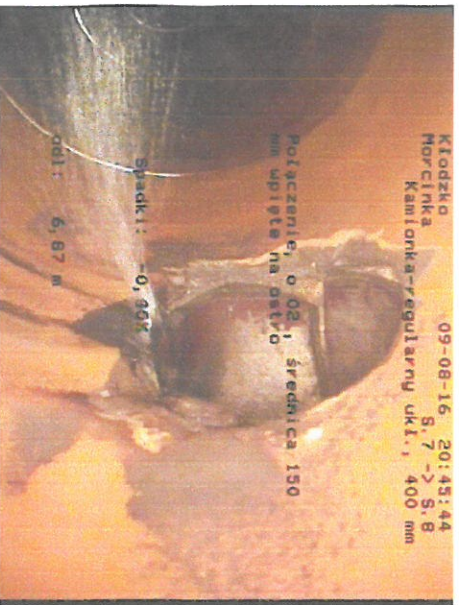
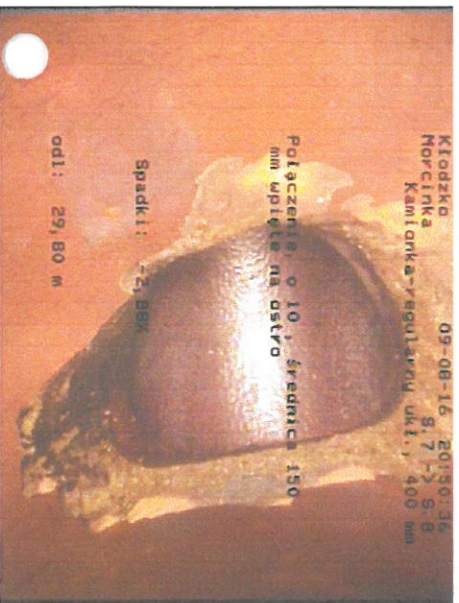
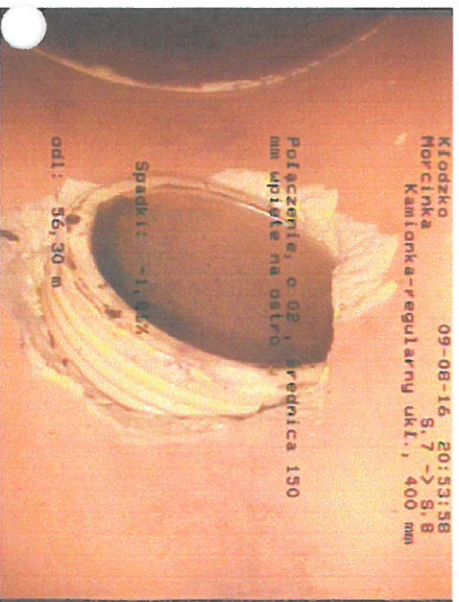
1:550	pozycja	kod	obserwacja	licznik	zdjęcie	poziom
	0,00	ST	Początek inspekcji	00:00:00		0
	6,87	CN	Połączenie, o 02 , średnica 150 mm wpięte na ostro	00:00:00		0
	26,95	CN	Połączenie, o 10 , średnica 150 mm wpięte na ostro	00:00:00		0
	28,61	CL	Pęknięcie wzdłużne, o 06	00:00:00		2
	29,80	CN	Połączenie, o 10 , średnica 150 mm wpięte na ostro	00:00:00		0
	33,36	CL	Pęknięcie wzdłużne, o 06	00:00:00		2
	47,49	CN	Połączenie, o 02 , średnica 150 mm wpięte na ostro	00:00:00		0
	56,30	CN	Połączenie, o 02 , średnica 150 mm wpięte na ostro	00:00:00		0
	70,46	CN	Połączenie, o 11 , średnica 150 mm wpięte na ostro	00:00:00		0
	73,28	CN	Połączenie, o 09 , średnica 150 mm wpięte na ostro	00:00:00		0
	75,33	MH	Właz/węzeł	00:00:00		0

Złącza poprzesuwane, brak liniowości kanału na całej długości.
