KŁODZKO ul. ŚLĄSKA
Inspekcja TV kanalizacji

Protokół z inspekcji

Ulica: Śląska	Mapa nr 1:	Właz: S.1
Miasto: Kłodzko	Mapa nr 2:	Właz: S.2
Sytuacja:	Numer video: 1	długość sekcji: 59,18 m

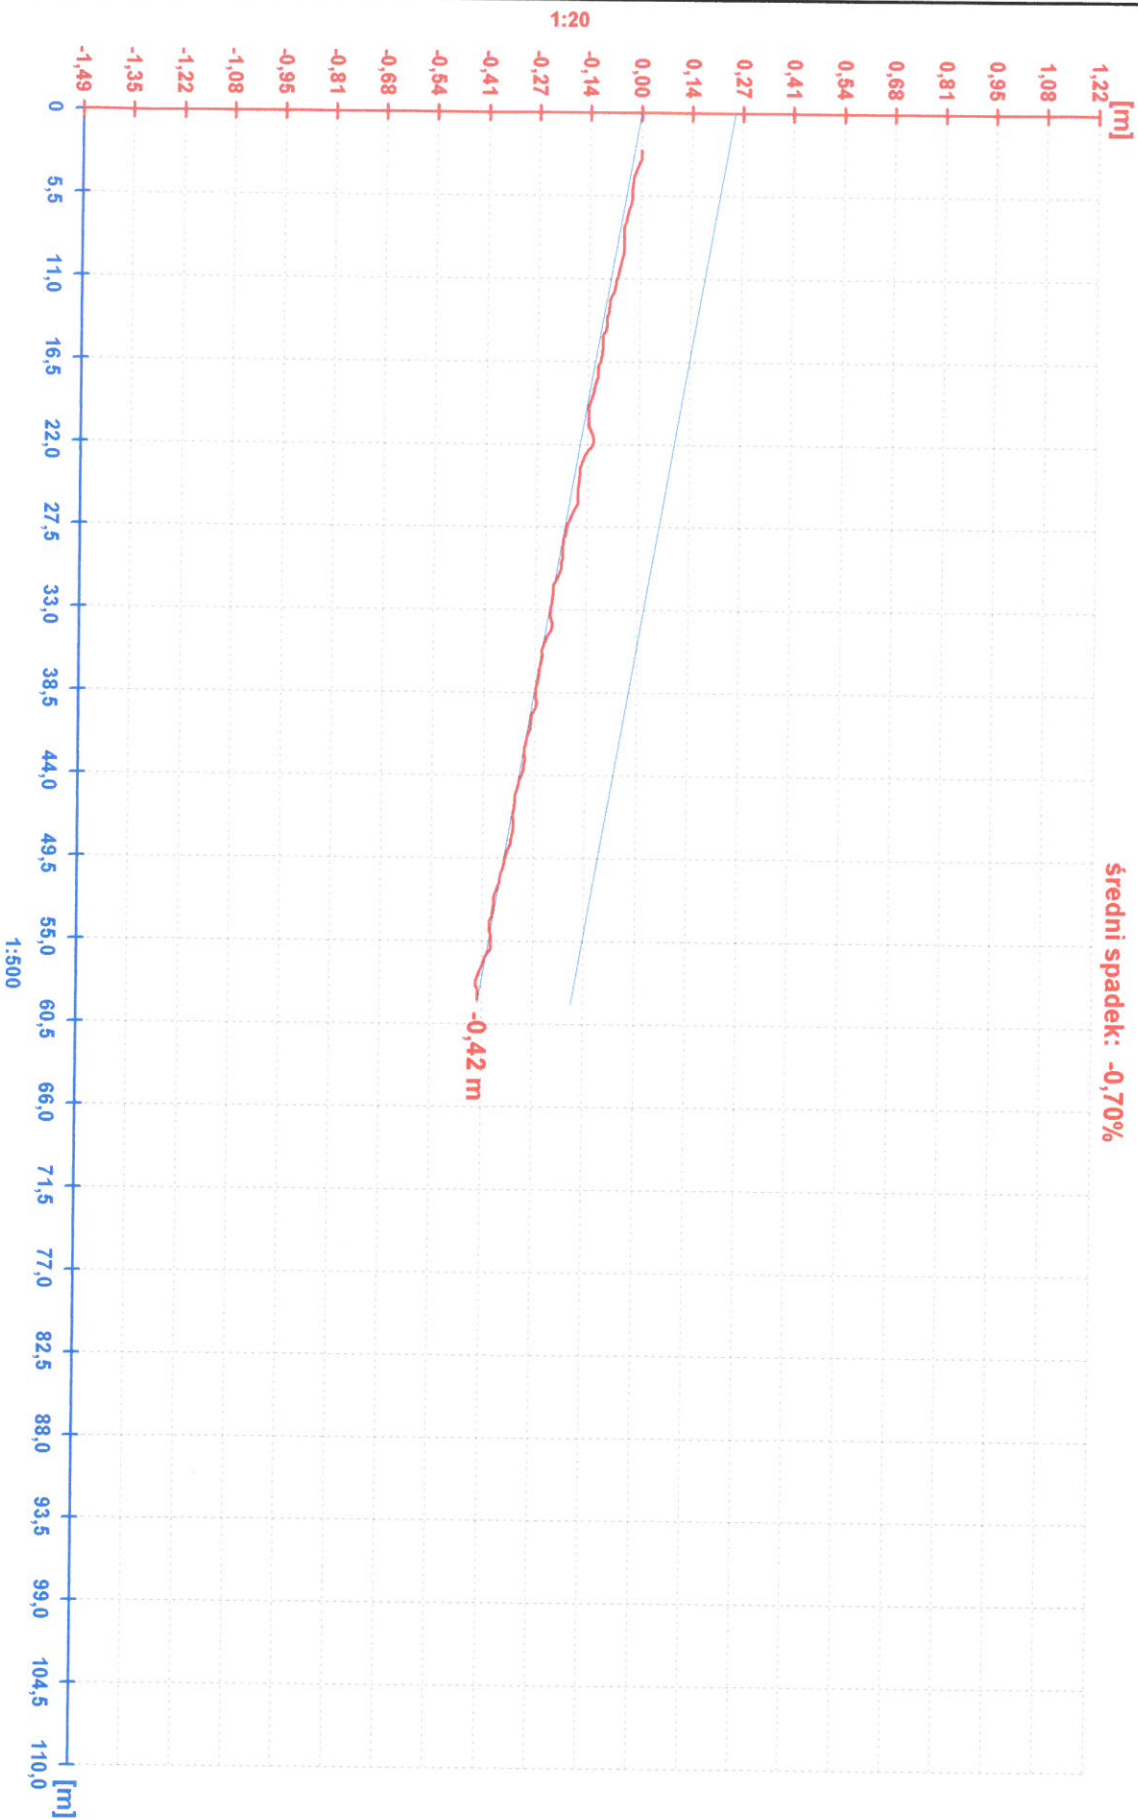
Protokół z inspekcji

1:375	pozycja	kod	obserwacja	licznik	zdjęcie	poziom
	0,00	ST	Początek inspekcji	00:00:00		0
	0,00	FC	Okrężny wylom, z 04 do 08	00:00:00		3
	4,77	IS	Przeziąkanie, sączenie, z 12 do 12	00:00:00		2
	10,60	CN	Połączenie, o 09 , średnica 150 mm zaślepiony	00:00:00		0
	10,60	IR	Przeziąkanie, z 07 do 11	00:00:00		4
	16,26	CN	Połączenie, o 11 , średnica 150 mm	00:00:00		0
	16,26	IGJ	Przeziąkanie, wyciek, z 03 do 06	00:00:00		5
	22,31	IGJ	Przeziąkanie, wyciek, z 03 do 06	00:00:00		5
	24,53	IGJ	Przeziąkanie, wyciek, z 03 do 06	00:00:00		5
	26,41	IGJ	Przeziąkanie, wyciek, o 12	00:00:00		5
	31,51	IGJ	Przeziąkanie, wyciek, o 11	00:00:00		5
	36,34	CN	Połączenie, o 12 , średnica 150 mm	00:00:00		0
	45,19	GC	Rękaw P-L	00:00:00		
	48,78	MH	Właz/węzeł	00:00:00

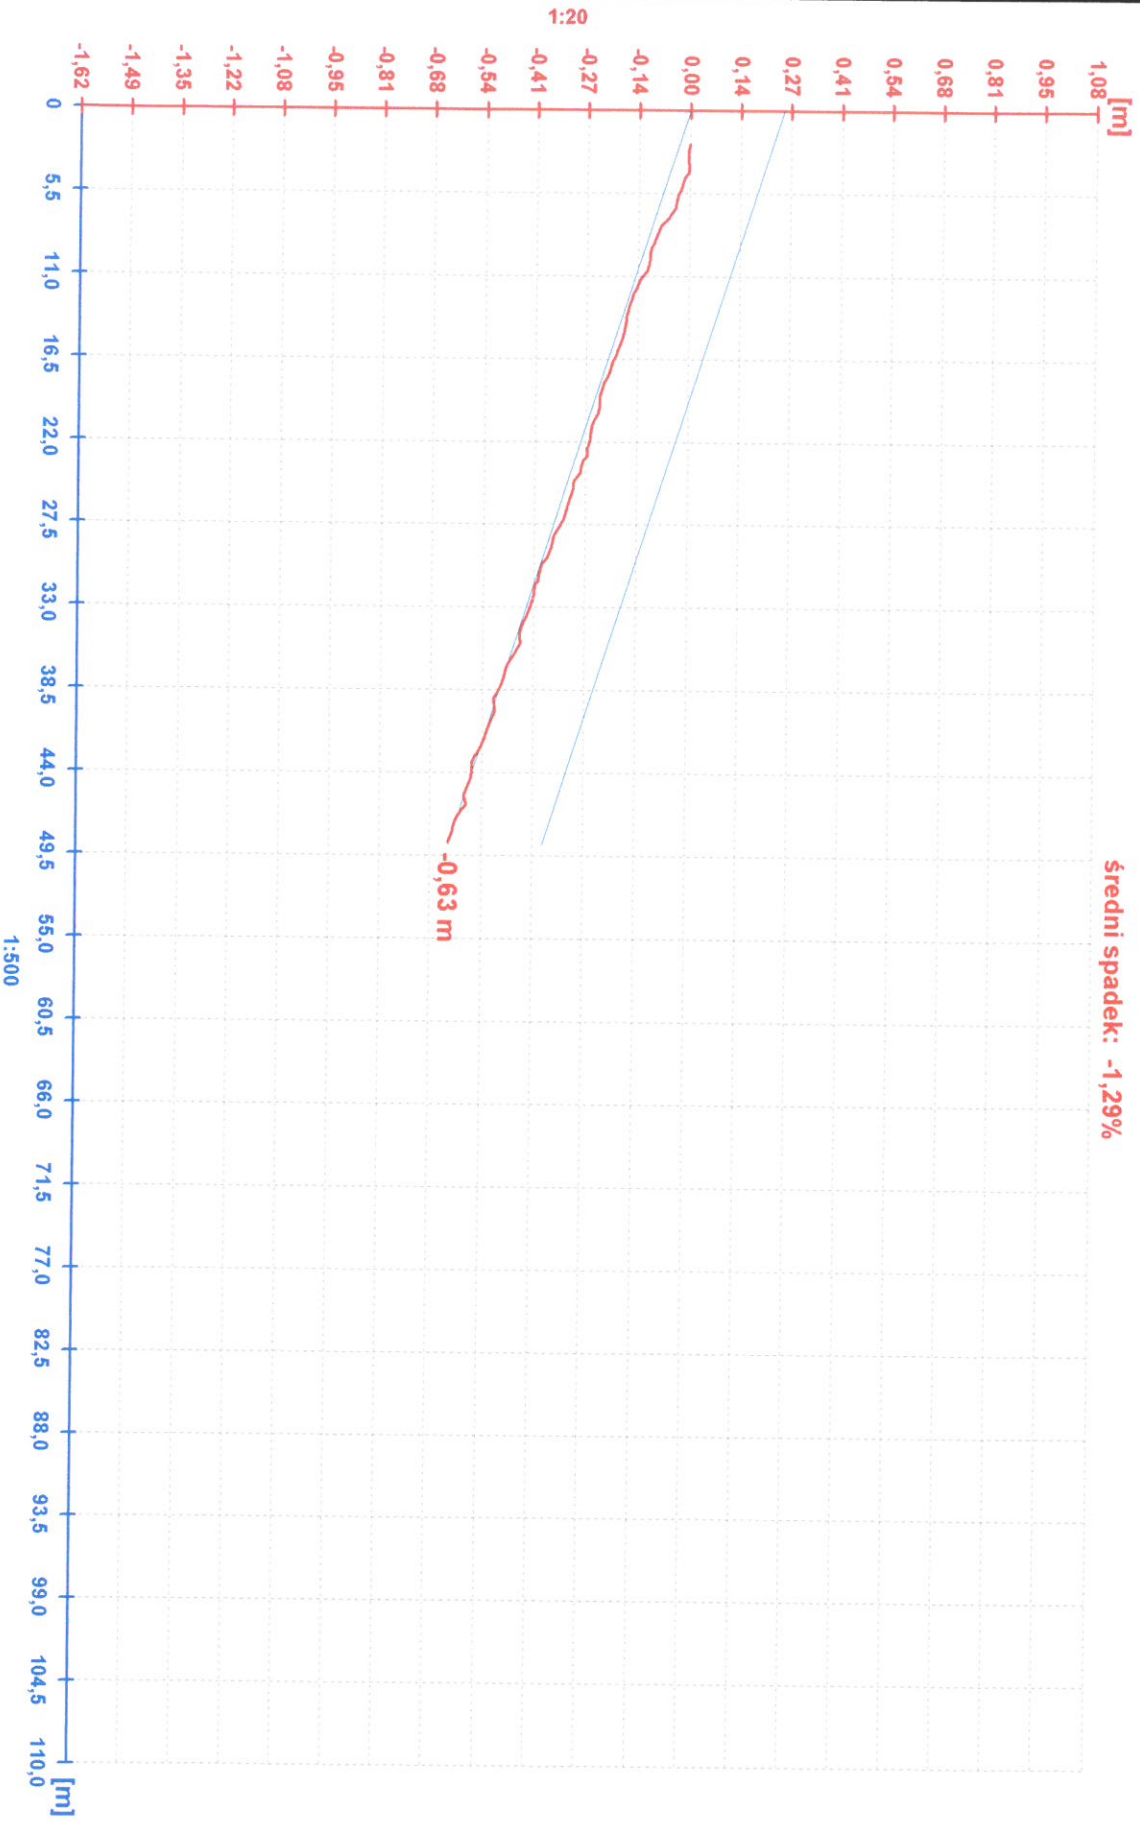
Protokół z inspekcji

0,01	ST	Początek inspekcji	00:00:00		0
	4,56	IGJ	Przeziąkanie, wyciek, z 12 do 12	00:00:00		5
	5,66	IGJ	Przeziąkanie, wyciek, z 12 do 12	00:00:00		5
	8,39	CN	Połączenie, o 11 , średnica 150 mm	00:00:00		0
	11,12	GC	Lepik w dnie	00:00:00		
	13,50	SA	Rezygnacja z inspekcji	00:00:00

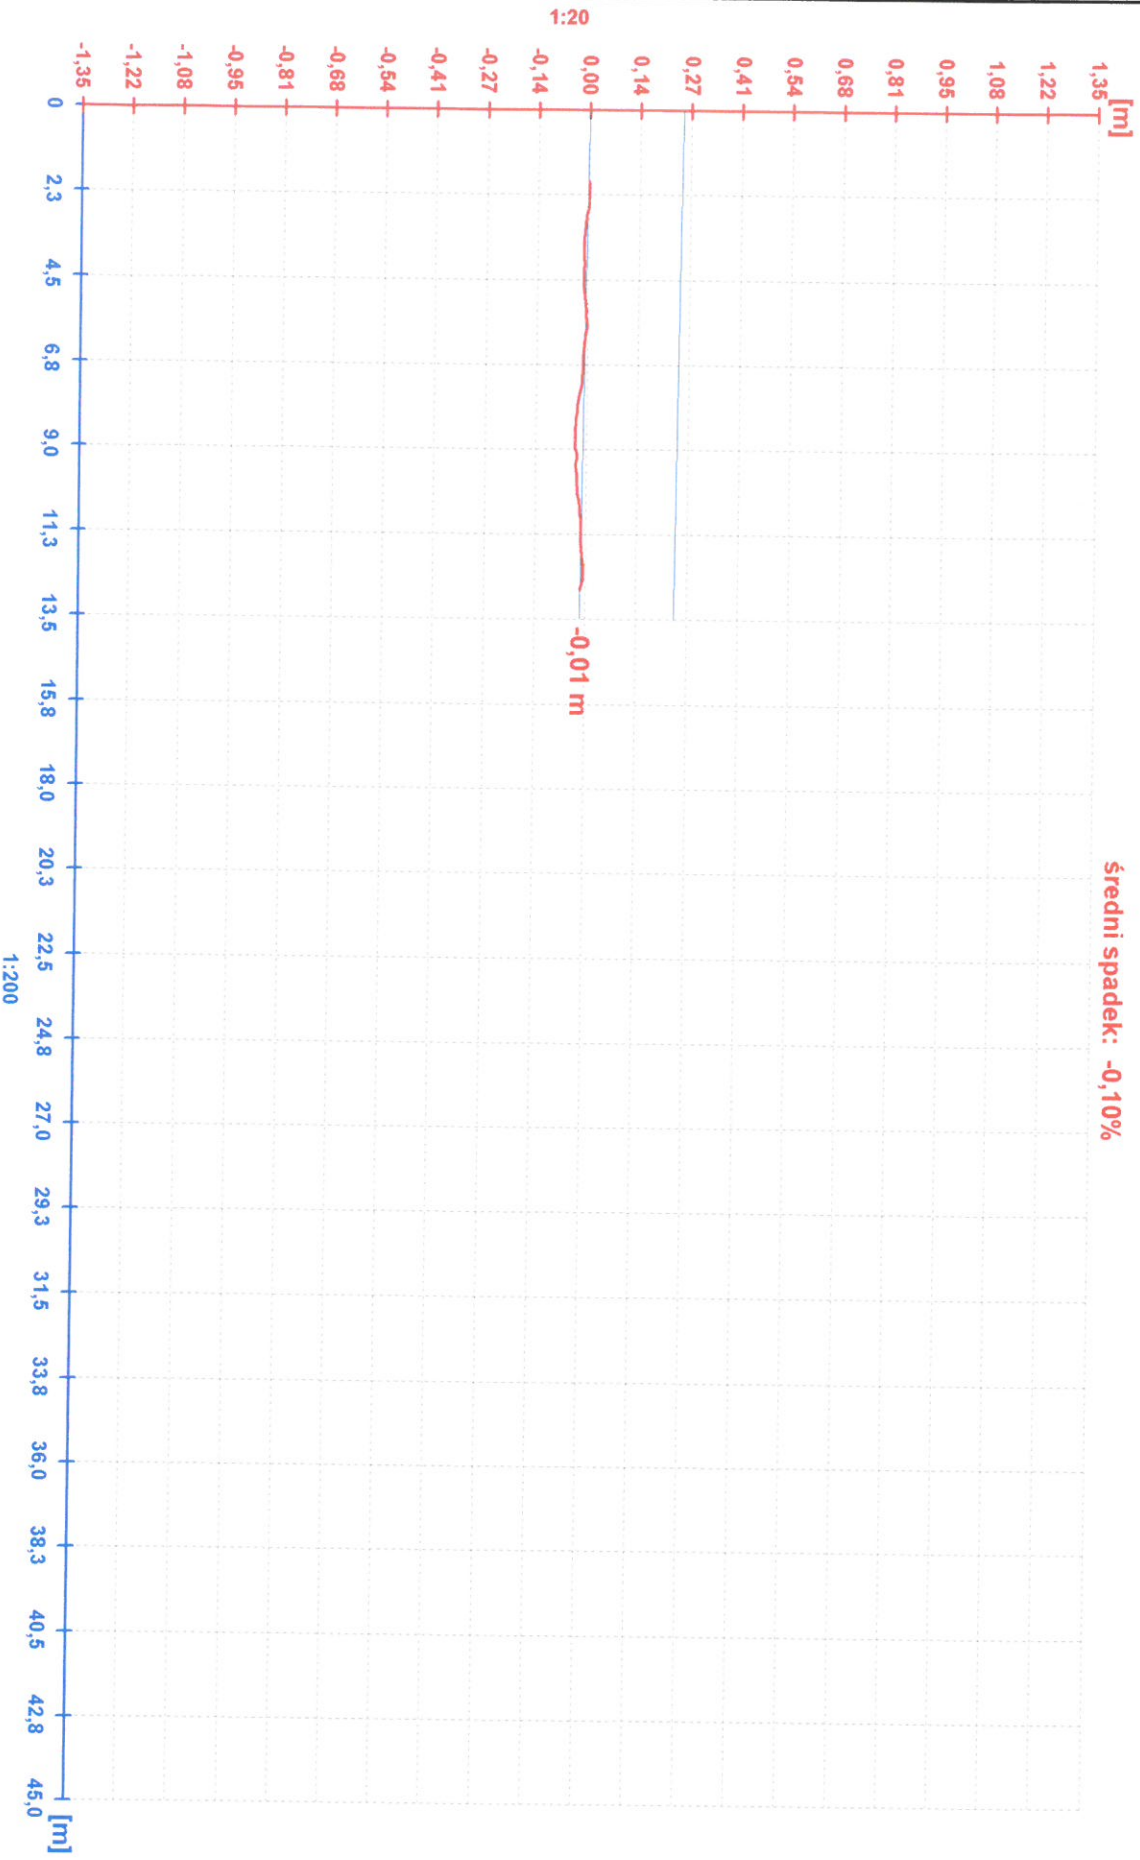
Protokół z inspekcji

1:200	pozycja	kod	obserwacja	licznik	zdjęcie	poziom
	0,06	ST	Początek inspekcji	00:00:00		0
	2,86	GC	Lepik na dnie	00:00:00		
	7,63	CL	Pęknięcie wzdłużne, o 12	00:00:00		2
	15,98	CN	Połączenie, o 12, średnica 150 mm	00:00:00		0
	16,86	CN	Połączenie, o 12, średnica 150 mm	00:00:00		0
	18,84	GC	Lepik na dnie kanału	00:00:00		
	24,03	IGJ	Prześląkanie, wyciek, z 10 do 02	00:00:00		5
	24,47	CN	Połączenie, o 12, średnica 150 mm	00:00:00		0
	26,60	GC	Lepik na dnie kanału	00:00:00		
	26,61	SA	Rezygnacja z inspekcji	00:00:00

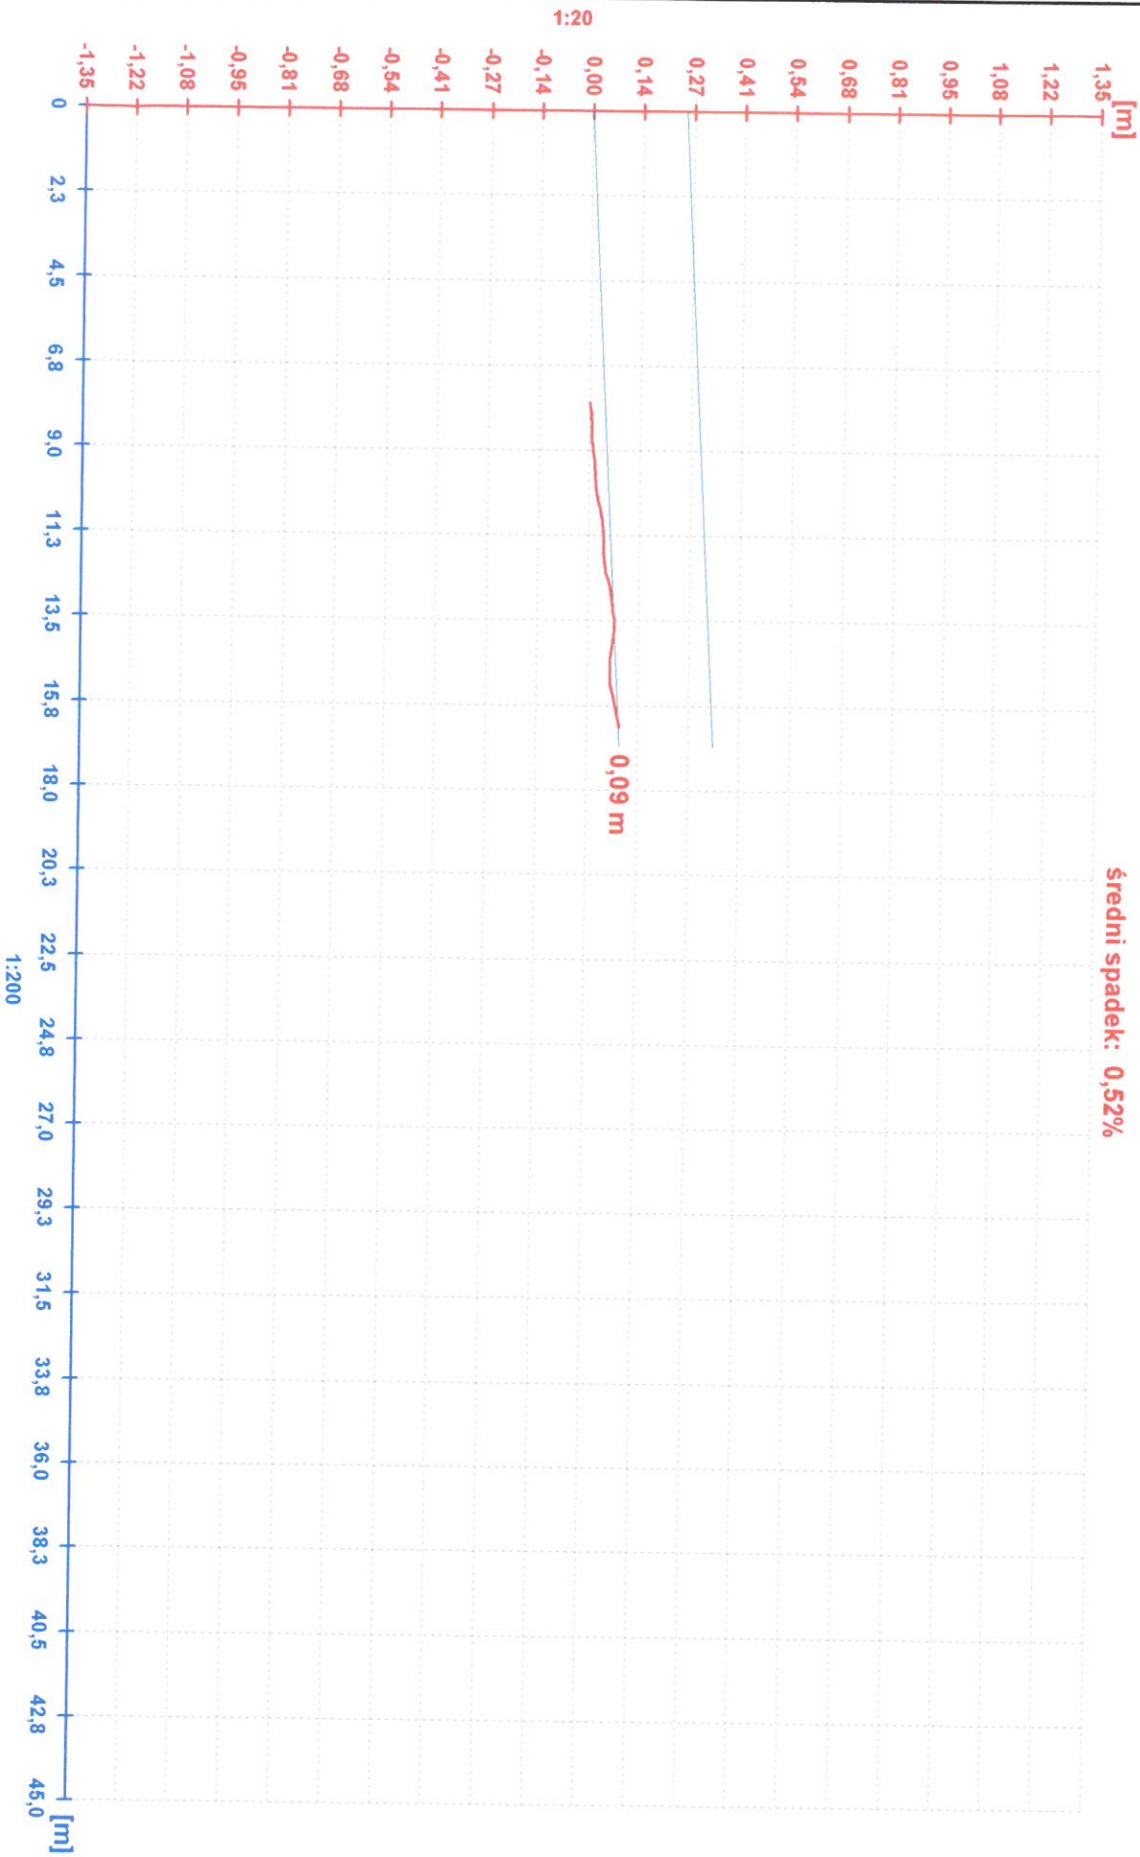
Protokół z inspekcji

1:75	pozycja	kod	obserwacja	licznik	zdjęcie	poziom
	0,00	ST	Początek inspekcji	00:00:00		0
	0,19	CN	Połączenie, o 09 , średnica 150 mm	00:00:00		0
	5,59	CN	Połączenie, o 12 , średnica 150 mm	00:00:00		0
	9,47	MH	Właz/węzeł	00:00:00

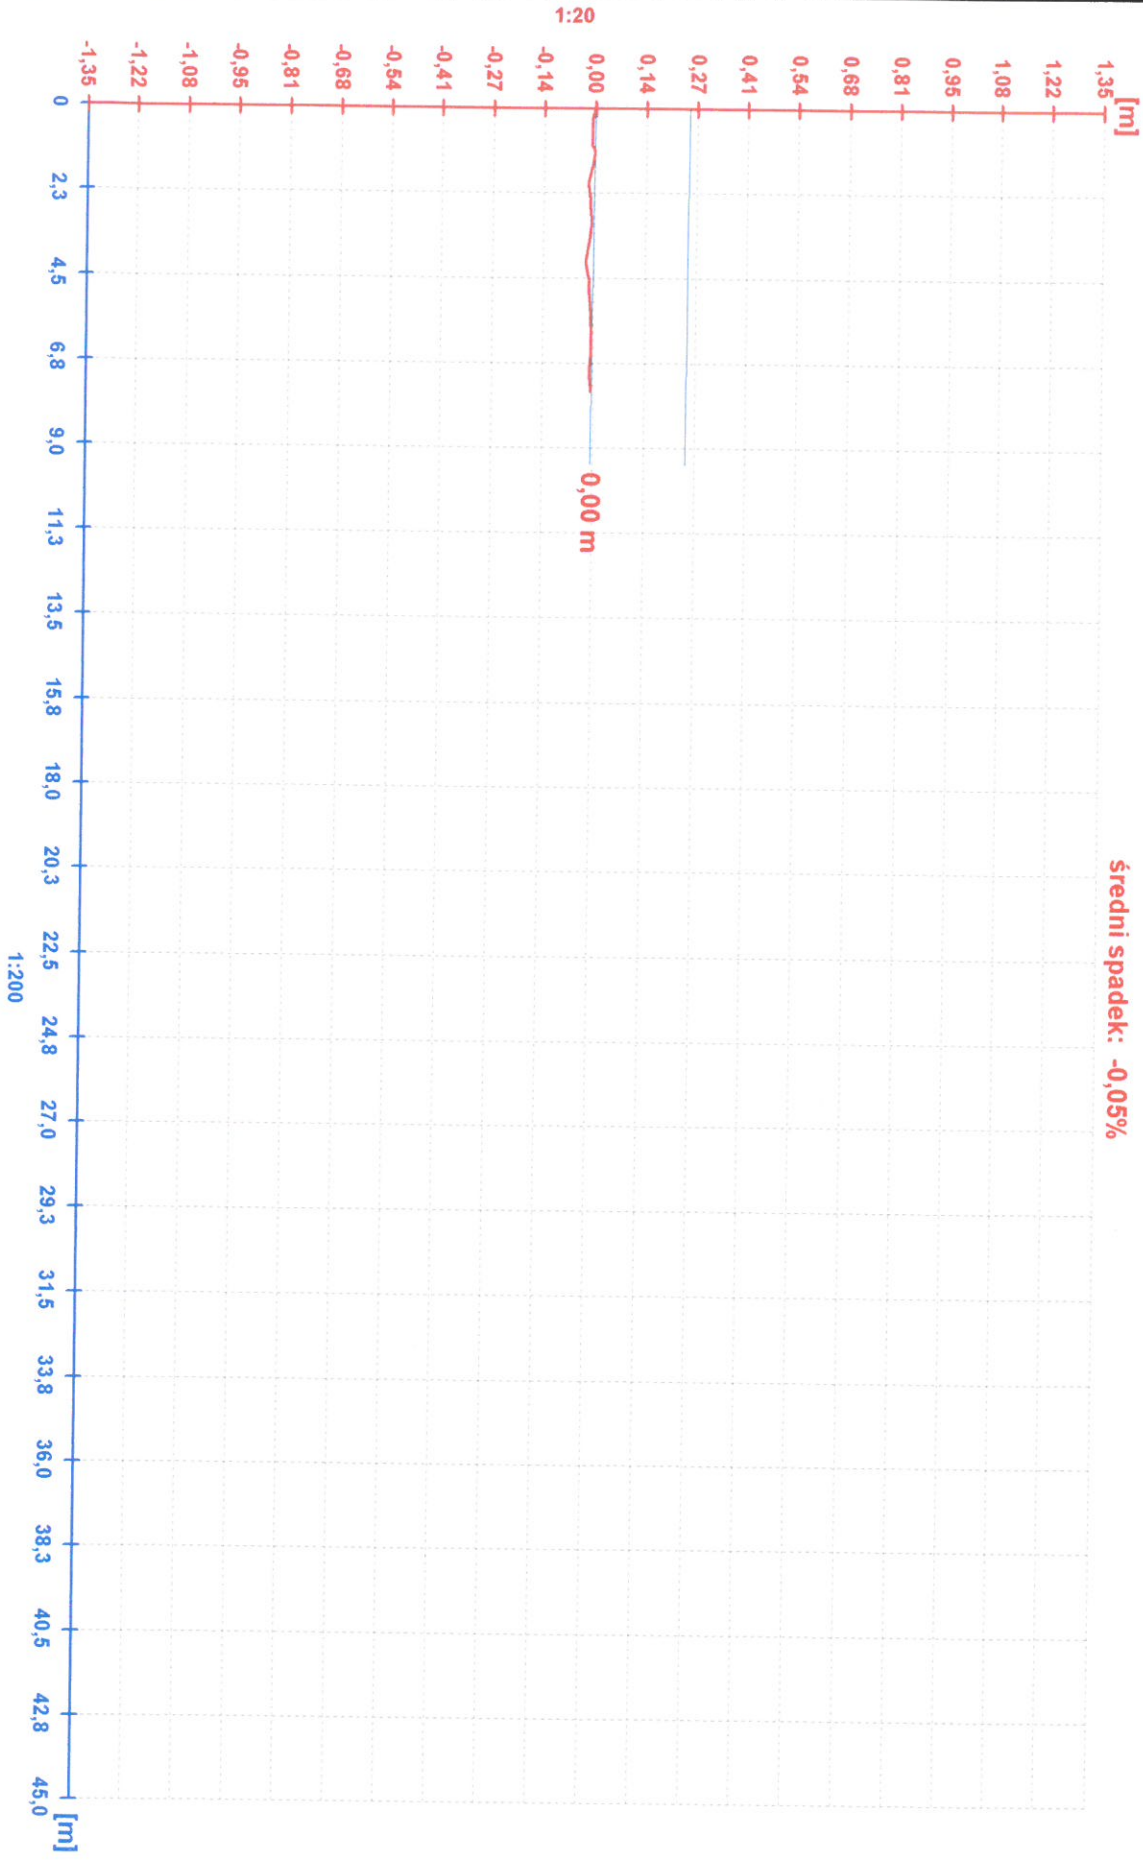
Protokół z inspekcji

1:125	pozycja	kod	obserwacja	licznik	zdjęcie	poziom
	0,01	ST	Początek inspekcji	00:00:00		0
	6,89	CM	Wiele pęknięć, z 12 do 12	00:00:00		3
	7,62	CN	Połączenie, o 12 , średnica 150 mm	00:00:00		0
	10,17	CN	Połączenie, o 12 , średnica 150 mm zaślepiony	00:00:00		0
	14,49	MH	Właz/węzeł	00:00:00

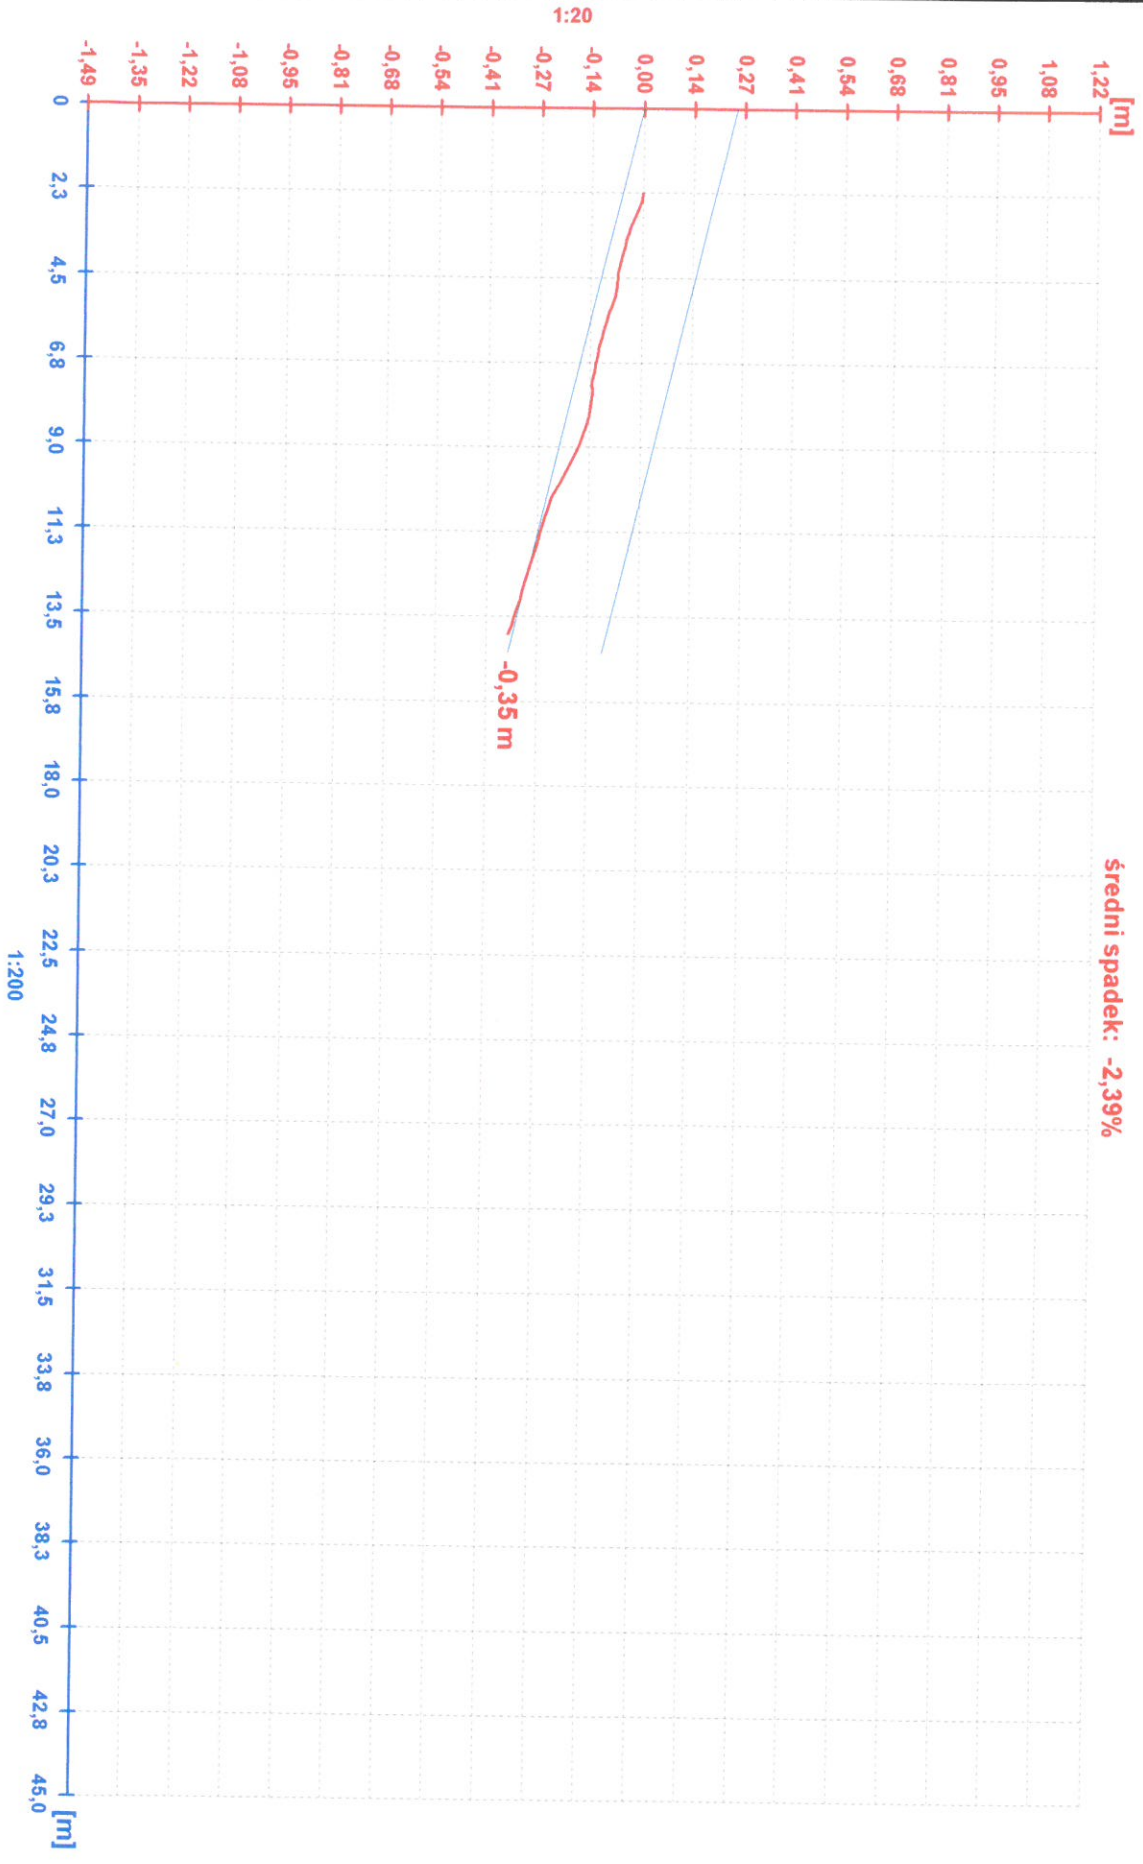
Protokół z inspekcji

1:100	pozycja	kod	obserwacja	licznik	zdjęcie	poziom
	0,00	ST	Początek inspekcji	00:00:00		0
	0,00	FC	Okrężny wylom, z 10 do 02	00:00:00		3
	4,00	FC	Okrężny wylom, z 09 do 03	00:00:00		3
	4,41	CM	Wiele pęknięć, z 12 do 12	00:00:00		3
	4,94	CC	Pęknięcie okrężne, z 01 do 03	00:00:00		2
	4,94	GC	Woda z rzeki	00:00:00		
	5,74	FC	Okrężny wylom, o 10	00:00:00		3
	6,81	CL	Pęknięcie wzdłużne, z 12 do 03	00:00:00		2
	7,04	CL	Pęknięcie wzdłużne, o 11	00:00:00		2
	10,81	GC	Woda z rzeki	00:00:00		5
	10,81	GC	Przesączenie wody z rzeki	00:00:00		5
	10,81	SA	Rezygnacja z inspekcji	00:00:00

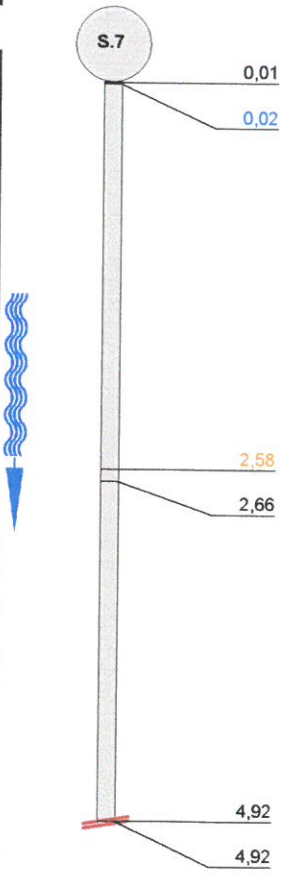
1:50	pozycja	kod	obserwacja	licznik	zdjęcie	poziom
	0,01	ST	Początek inspekcji	00:00:00		0
	0,02	CL	Pęknięcie wzdłużne, z 12 do 12	00:00:00		2
	2,58	FC	Okrężny wylom, o 12	00:00:00		3
	2,66	GC	Woda z rzeki	00:00:00		
	4,92	GC	Wstawiona rura DN 300	00:00:00		
	4,92	SA	Rezygnacja z inspekcji	00:00:00
