KŁODZKO ul. Warty
Inspekcja TV kanalizacji

Protokół z inspekcji

Ulica: Warty	Mapa nr 1:	Właz: S.1
Miasto: Kłodzko	Mapa nr 2:	Właz: S.2
Sytuacja:	Numer video: 1	długość sekcji: 30,83 m

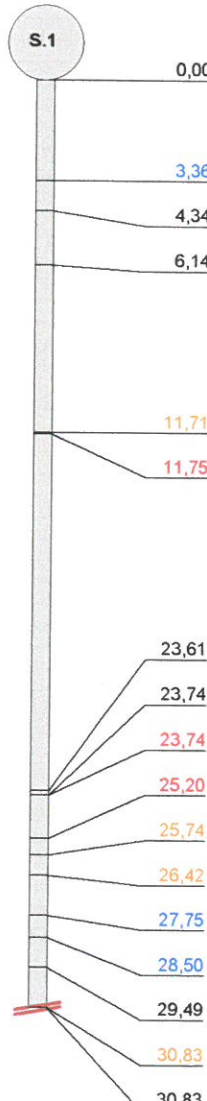
1:250	pozycja	kod	obserwacja	licznik	zdjęcie	poziom
	0,00	ST	Początek inspekcji	00:00:00		0
	3,36	JDL	Znaczne przemieszczenie złącz	00:00:00		2
	4,34	LL	Odchylenie linii kanału w lewo	00:00:00		0
	6,14	GC	Tłuszcze	00:00:00		
	11,71	CN	Połączenie, o 09 , średnica 150 mm wystające do kanału	00:00:00		3
	11,75	CN	Połączenie, o 09 , średnica 150 uszczelnione folią	00:00:00		5
	23,61	CN	Połączenie, o 11 , średnica 150 mm wpięte do wewnątrz kanału	00:00:00		0
	23,74	GC	Studnia S.2	00:00:00		
	23,74	GC	zakolkowana dziura	00:00:00		5
	25,20	GC	Wławiona rura PCV zabezpieczony wylom	00:00:00		5
	25,74	FC	Okrężny wylom, o 12	00:00:00		3
	26,42	FC	Okrężny wylom, o 06	00:00:00		3
	27,75	CL	Pęknięcie wzdluzne, z 11 do 01	00:00:00		2
	28,50	CL	Pęknięcie wzdluzne, z 10 do 02	00:00:00		2
	29,49	GC	Zanizenie	00:00:00		
	30,83	FC	Okrężny wylom, z 12 do 12	00:00:00		3
	30,83	SA	Rezygnacja z inspekcji	00:00:00

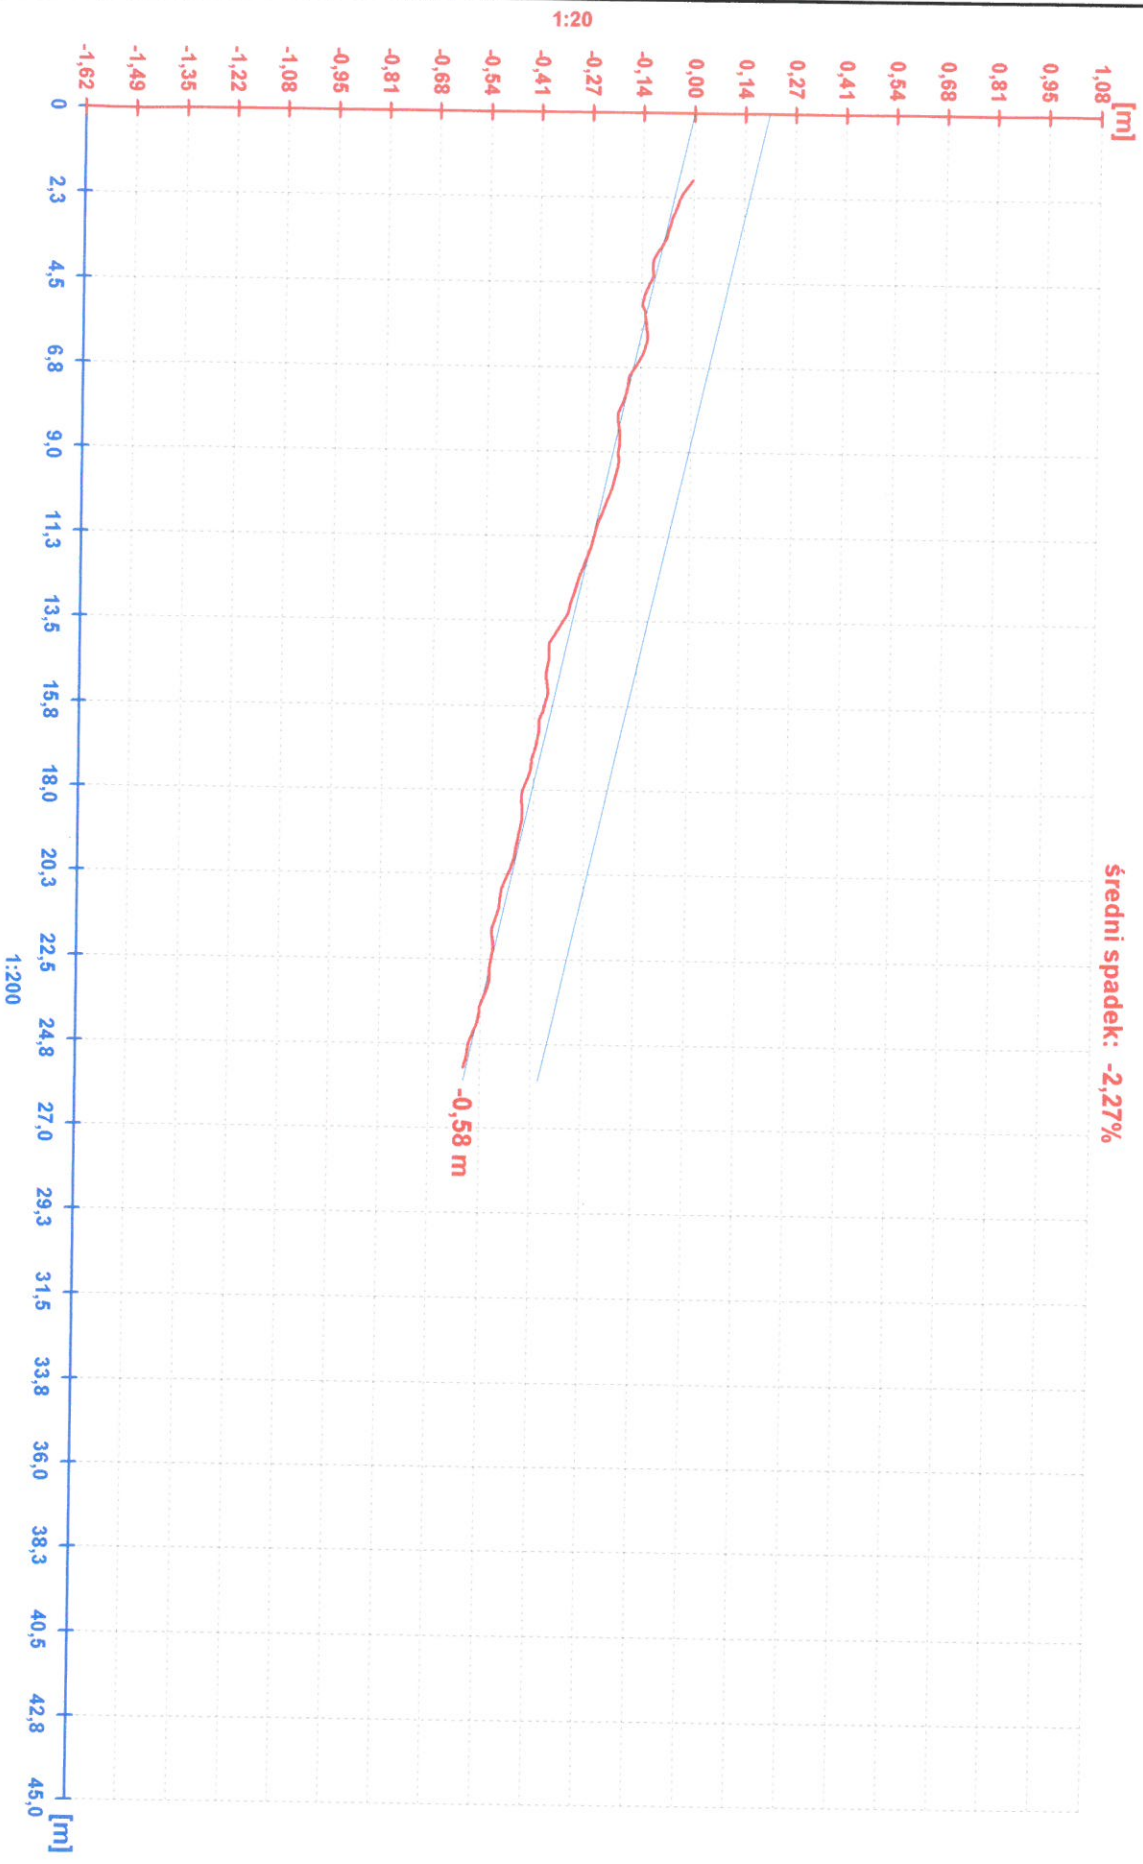
1:275	pozycja	kod	obserwacja	licznik	zdjęcie	poziom
	0,00	ST	Początek inspekcji	00:00:00		0
	20,08	FC	Okrężny wyłom, z 11 do 01	00:00:00		3
	21,47	CN	Połączenie, o 12 , średnica 150 mm wpięte do wewnątrz kanału	00:00:00		0
	27,46	CL	Pęknięcie wzdłużne, o 12	00:00:00		2
	32,77	CN	Połączenie, o 02 , średnica 150 mm	00:00:00		0
	34,91	GC	Kanał załamany	00:00:00		5
	34,91	SA	Rezygnacja z inspekcji	00:00:00

Odcinek S.1-S.3 brak liniowości kanału, złącza poprzesuwane

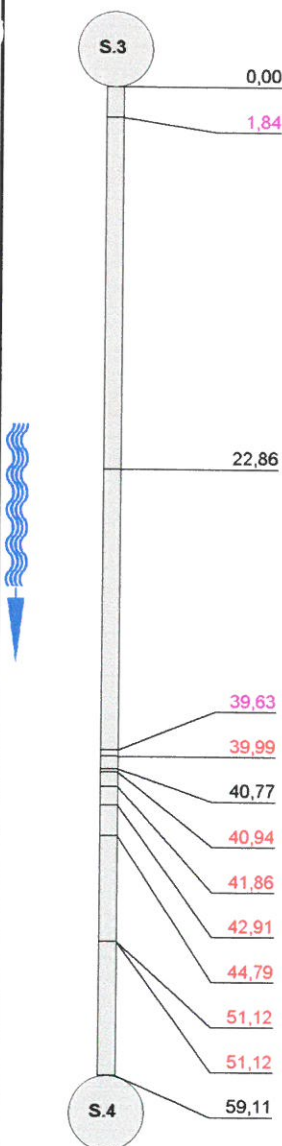
1:450	pozycja	kod	obserwacja	licznik	zdjęcie	poziom
	0,00	ST	Początek inspekcji	00:00:00		0
	1,84	CL	Pęknięcie wzdlużne, z 04 do 08	00:00:00		4
	22,86	CN	Połączenie, o 09 , średnica 150 mm	00:00:00		0
	39,63	FC	Okrężny wylom, o 12	00:00:00		4
	39,99	FC	Okrężny wylom, z 09 do 03 zabezpieczony	00:00:00		5
	40,77	CN	Połączenie, o 10 , średnica 150 mm wpięte do wewnątrz kanału	00:00:00		0
	40,94	CM	Wiele pęknięć, z 12 do 12	00:00:00		5
	41,86	CL	Pęknięcie wzdlużne, z 12 do 03	00:00:00		5
	42,91	CL	Pęknięcie wzdlużne, z 12 do 04	00:00:00		5
	44,79	CC	Pęknięcie okrężne, o 02	00:00:00		5
	51,12	FC	Okrężny wylom, o 12	00:00:00		5
	51,12	CN	Połączenie, o 12 , średnica 100 mm nieczynne	00:00:00		5
	59,11	MH	Właz/węzeł	00:00:00

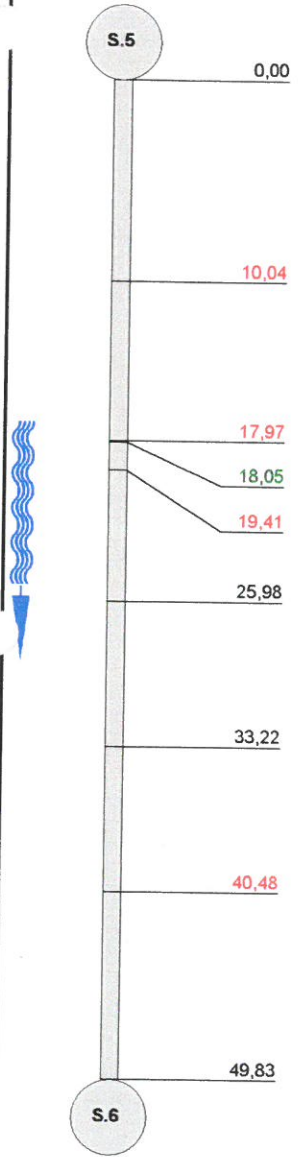
1:375	pozycja	kod	obserwacja	licznik	zdjęcie	poziom
	0,00	ST	Początek inspekcji	00:00:00		0
	10,04	CM	Wiele pęknięć, z 12 do 12	00:00:00		5
	17,97	CL	Pęknięcie wzdłużne, o 12	00:00:00		5
	18,05	RFJ	Drobne korzenie przy spoinie	00:00:00		1
	19,41	CM	Wiele pęknięć, z 12 do 12	00:00:00		5
	25,98	CN	Połączenie, o 10 , średnica 100 mm	00:00:00		0
	33,22	CN	Połączenie, o 12 , średnica 150 mm	00:00:00		0
	40,48	CC	Pęknięcie okrężne, z 01 do 04	00:00:00		5
	49,83	MH	Właz/węzeł	00:00:00

Brak liniowości kanału, złącza poprzesuwane
