Ocena stanu technicznego wraz z doborem technologii renowacji

Zakres: ul. Św. Wojciecha, Śląska, Warty, Bohaterów Getta, Harcerzy,
Morcinka, Malczewskiego

Zamawiający: Wodociągi Kłodzkie Sp. z o.o.
ul. Piastowska 14B
57-300 Kłodzko

Wrocław, wrzesień 2016

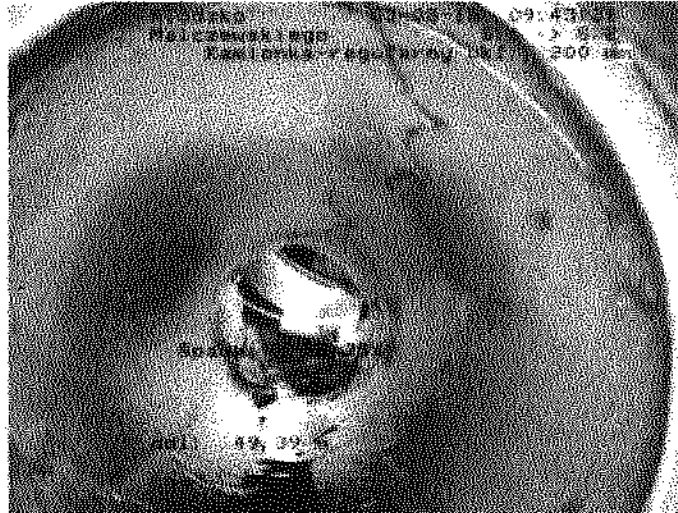
Fot. 2

Porozsuwane, nieszczelne złącza, pojedyncze znaczne przesunięcia na złączach (fot.1); pęknięcia wzdłużne w ostatnim segmencie odcinka (fot.2).

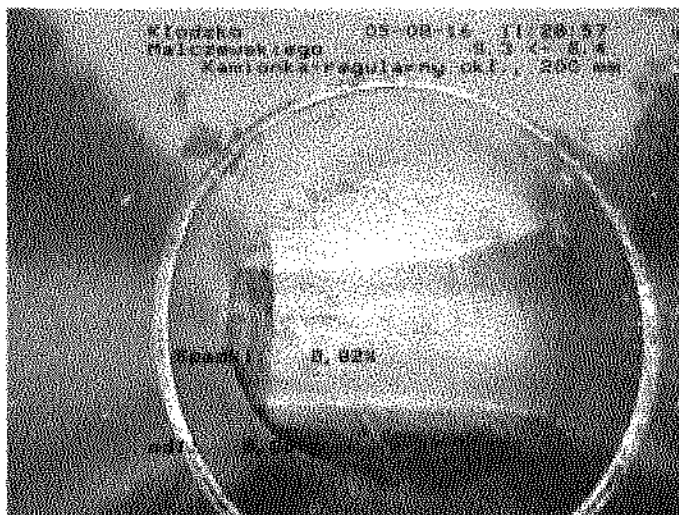
Fot. 2

Porozsuwane, nieszczelne złącza; na 5 mb lokalne znaczne zniżenie linii ułożenia oraz liczne pęknięcia konstrukcji (fot.1); na 9 mb zmiana linii ułożenia – kolano 90° (fot. 2).

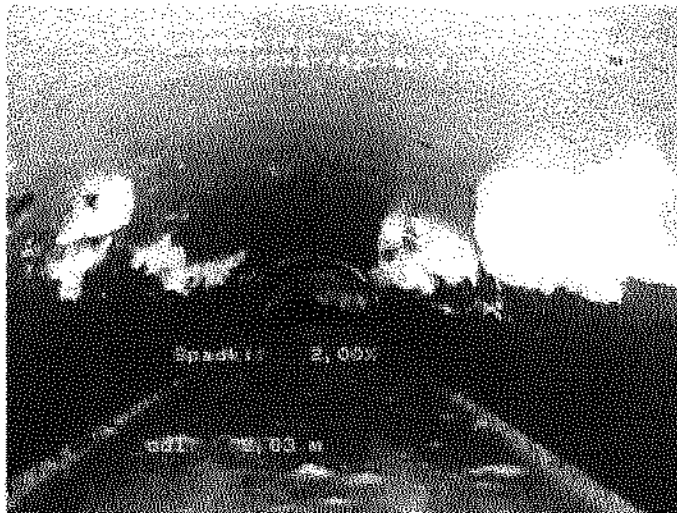
Fot. 1

Znaczące zaniżenie linii ułożenia (fot. 1), niemożliwa ocena stanu technicznego całego odcinka - kanał niedrożny

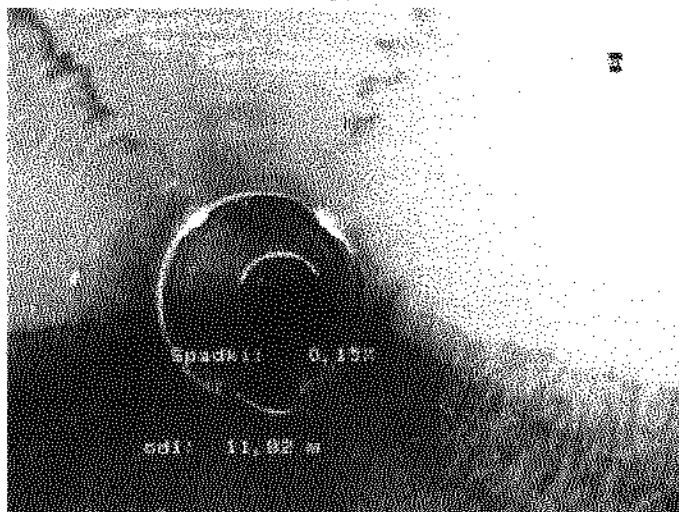
Fot. 2

S7 pęknięcia wzdłużne segmentów rury (fot. 1, 2); na 19 mb od studni S7 lokalne znaczne zaniżenie linii ułożenia (fot.3); na 23 mb od studni S7 liczne pęknięcia obwodowe i podłużne oraz uszkodzenia konstrukcyjne pojedynczego segmentu rury.

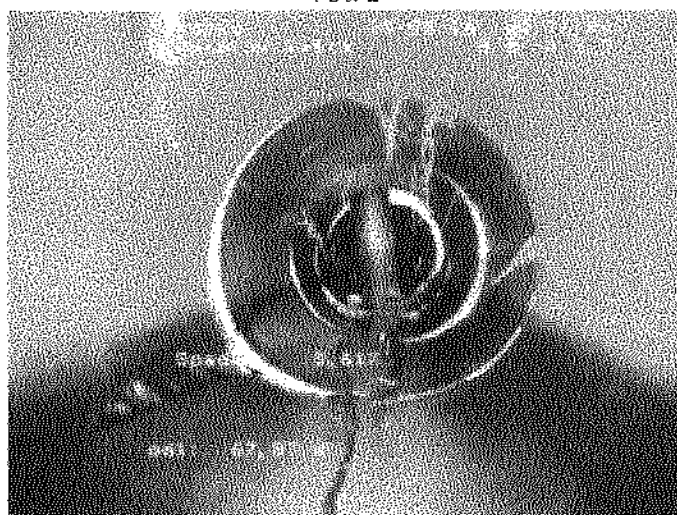
Fot. 2

Odcinek	Ulica	Średnica [mm]	Materiał	Długość odcinka	
S1	S2	Boh. Getta	400	kamionka	5 m
STAN TECHNICZNY: Nieszczelne połączenia, nieznaczne przesunięcia na złączach					
S2	S3	Boh. Getta	400	kamionka	71 m
STAN TECHNICZNY: Liczba przyłączy: 2 <ul style="list-style-type: none"> • godzina 9 (16 mb od studni S2) • godzina 2 (51 mb od studni S2) Porozsuwane, nieszczelne złącza (fot. 1); podłużne pęknięcia pojedynczych segmentów na 47 i 59 mb od studni S2; podłużne pęknięcia oraz deformacja przekroju poprzecznego na odcinku od 62 do 71 mb (fot. 2).

- ul. Boh. Getta – zaleca się zastosowanie rękawa CIPP, trwale połączonego z powierzchnią wewnętrzną kanału (nie zaleca się montażu „prelinera”) np. epoksydowego o sztywności minimalnej SN = 3,0 MPa (zalecany moduł sprężystości E = 2600 MPa).
- ul. Harcerzy i ul. Morcinka – w związku z niewielką skalą uszkodzeń możliwe jest wykonanie napraw punktowych z zastosowaniem pakerów i pakero-kapeluszy.

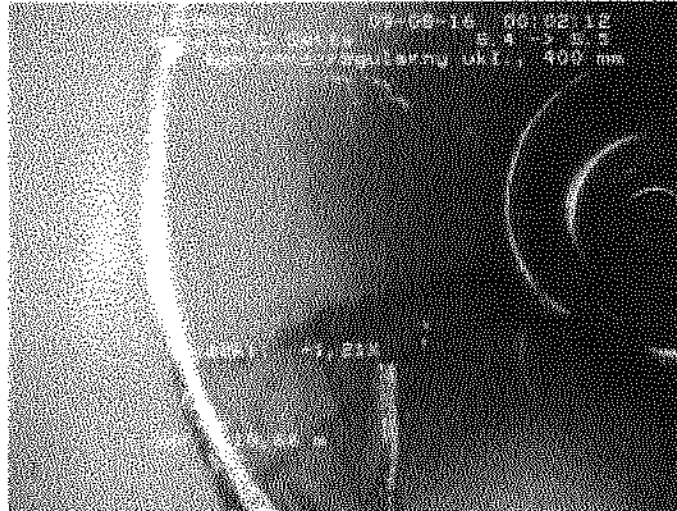
Fot. 2

Porozsuwane, nieszczelne złącza, pęknięcia podłużne i uszkodzenia konstrukcji rur na odcinku od 10 do 26mb od studni S4 (fot. 1,2)

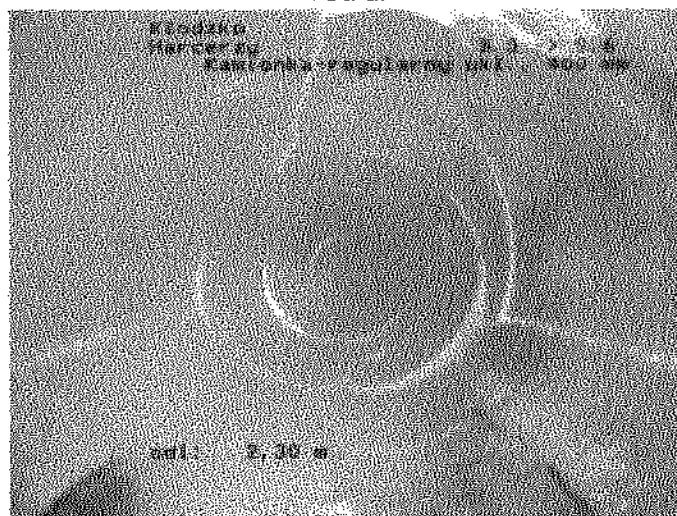
Fot. 1.

STAN AWARYJNY od 2 do 5 mb od studni S5

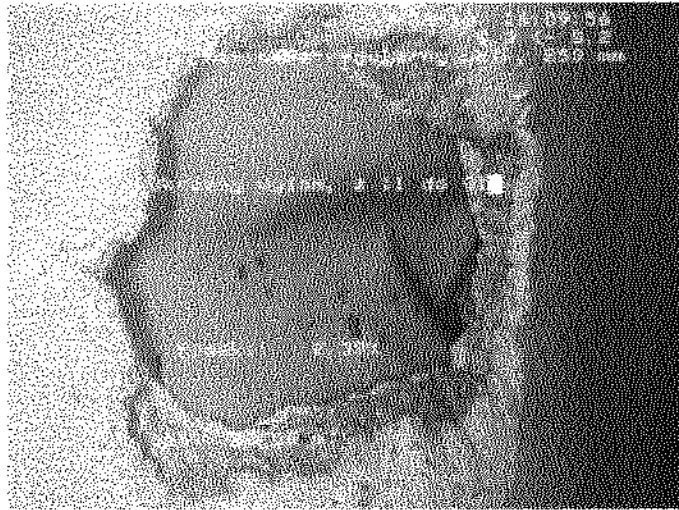
Fot. 5

Odcinek	Ulica	Srednica [mm]	Materiał	Długość odcinka	
S1	S2	Warty	250	kamionka	24 m
<p>STAN TECHNICZNY: Liczba przyłączy: 2</p> <ul style="list-style-type: none"> • godzina 9 (12mb od studni S1) • godzina 11 (24 mb od studni S1) Porozsuwane, nieszczelne złącza.					
S2	S3	Warty	250	kamionka	43 m
<p>STAN TECHNICZNY: Liczba przyłączy: 2</p> <ul style="list-style-type: none"> • godzina 12 (22mb od studni S3) • godzina 2 (33 mb od studni S3) Porozsuwane, nieszczelne złącza na całym odcinku; 2mb od studni S2 wyłom zabezpieczony rurą PVC(fot. 1); znaczące uszkodzenia konstrukcji (fot. 2-4) na odcinku 12 m od studni S2; zaślepiiony wyłom na godzinie 12 na 21 mb od studni S3 (fot. 5); STAN AWARYJNY 35 mb od studni S3 (fot. 6);

Odcinki kanału zlokalizowane wzdłuż ul. Warty znajdują się w III, awaryjnym stanie technicznym. Zaobserwowano znaczne deformacje przekroju poprzecznego oraz liczne ubytki konstrukcji kanału. W związku z powyższym oraz z uwagi na fakt, iż kanał przebiega w pasie chodnika, co ułatwia prowadzenie prac ziemnych (konieczne dla odtworzenia przyłączy) bez konieczności wyłączenia jezdni z ruchu, zaleca się wykonanie remontu z zastosowaniem wykładzin z rur segmentowych, samonośnych zabezpieczających w przyszłości przez awarią sieci kanalizacyjnej. W zależności od wartości dopuszczalnej redukcji przekroju poprzecznego zastosowaną metodą może być:

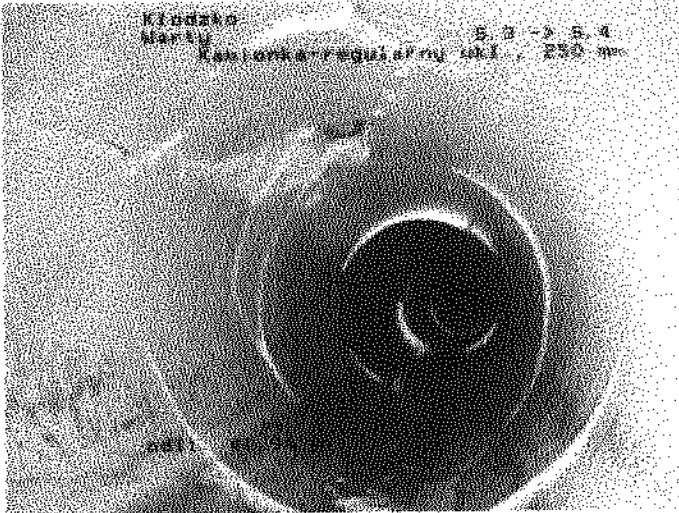
Fot. 2

S3	S4	Warty	250	kamionka	59 m
STAN TECHNICZNY: Liczba przyłączy:3 <ul style="list-style-type: none">• godzina 11 (23mb od studni S3)• godzina 11 (41 mb od studni S3)• godzina 12 (52 mb od studni S3) - nieczynne Zaslepiiony ubytek konstrukcji na 40 mb od studni S3 (fot. 1); liczne pęknięcia i ubytki konstrukcji na odcinku od 40 do 44 mb od studni S3 (fot. 2); wylom konstrukcji, kawerna w gruncie na 52 mb od studni S3 (fot. 3);					
Fot. 1

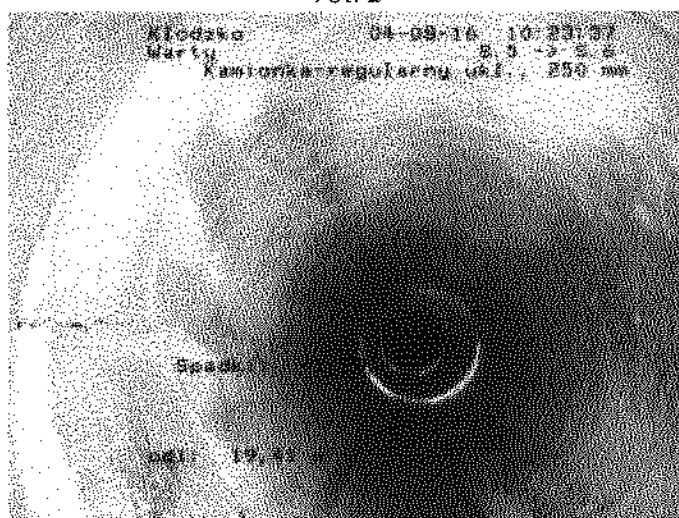
Fot. 2

Znacząco uszkodzony pojedynczy segment rury na 11 mb od studni S5 (fot. 1), pojedyncze pęknięcia wzdłużne na długości odcinka (fot. 2)

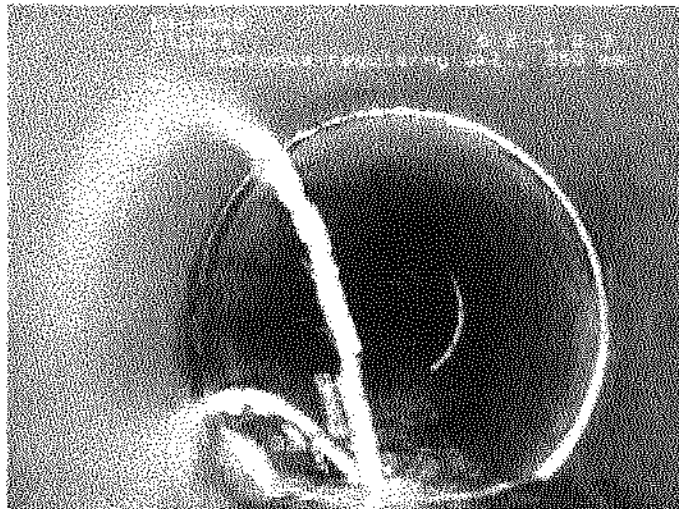
Fot. 2

Nieszczelne złącza, infiltracja wód gruntowych do wnętrza kanału – sączenia i intensywne wycieki (fot. 1,2), pojedynczy segment rury na 45 mb od studni S2 po naprawie rękawem ciasnopasowanym (fot. 3)

Odcinki kanału zlokalizowane wzdłuż ul. Śląskiej znajdują się w II stanie technicznym. Jednakże z uwagi na bardzo duży napływ wody gruntowej, a tym samym parcie hydrostatyczne o znacznej wartości oraz z uwagi na bezpieczeństwo montażu oraz dalszego użytkowania kanałów, zaleca się zastosowanie technologii samonośnych modułów rurowych. Proponowane do zastosowania technologie to:

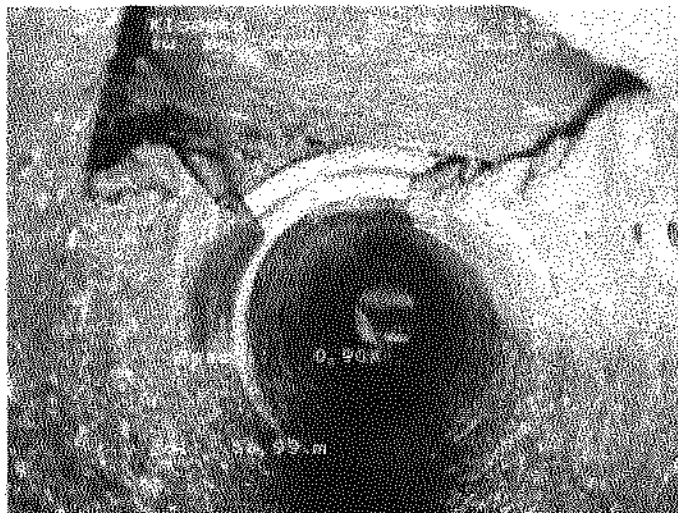
Fot. 2

Korozja ścian kanału (fot. 1), nieszczelne i otwarte złącza; pęknięcia wzdłużne na 54 mb od studni S3, uszkodzony pojedynczy segment rury, podłużne pęknięcia i wyłom w szczycie kanału pomiędzy 56 a 58 mb od studni S3

Poddane ocenie stanu technicznego odcinki zaklasyfikowano do I stanu technicznego wg DWA-A 143-2. W przypadku gdy konstrukcja istniejącego przewodu kanalizacyjnego jest w I lub II stanie technicznym, podstawowym obciążeniem działającym na wykładzinę jest parcie hydrostatyczne wywierane przez wodę gruntową.

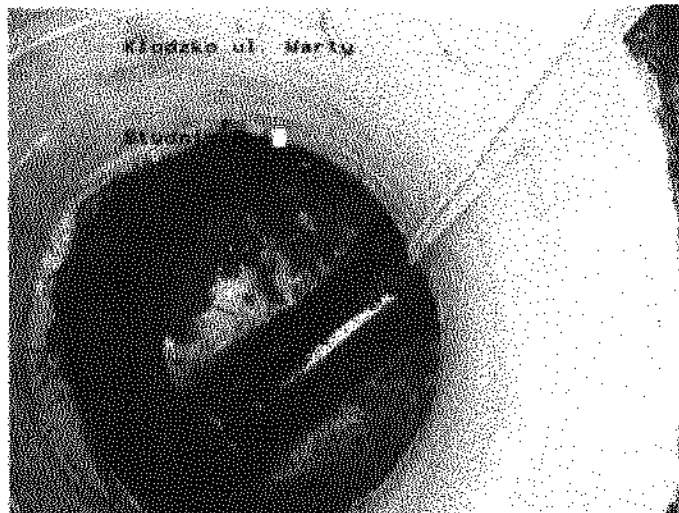
Fot.1

Brak stopni złączowych.

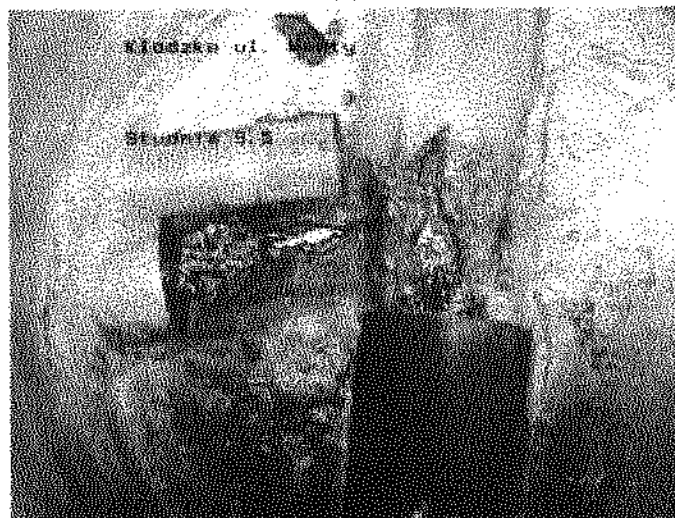
Fot.1

Brak stopni zjazdowych(studnia bardzo płytka)

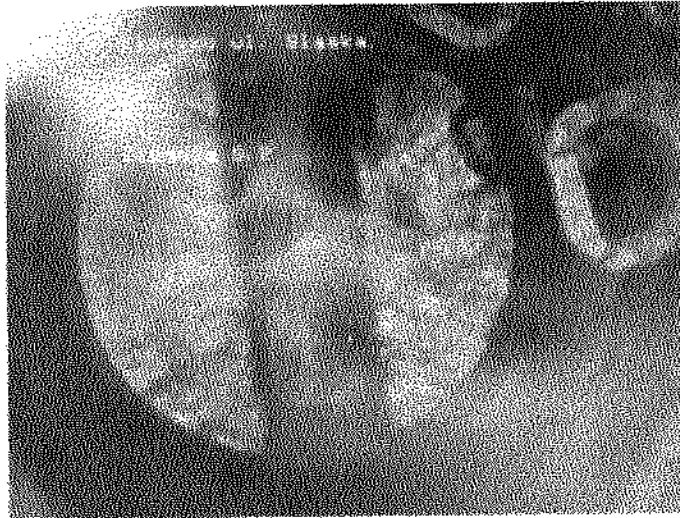
Fot.1

Stan techniczny dobry

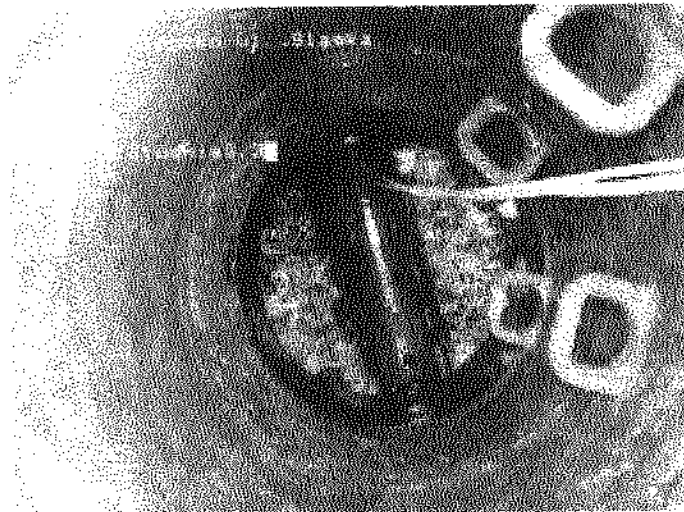
Fot.1

Stan techniczny dobry
